## **Kurzbericht zur Altlastenuntersuchung**

***Neubau FARASIS Batteriefabrik-EUP1 Project  
Bitterfeld-Wolfen, OT Thalheim***

***SakostaSKB GmbH  
06.08.2019***

**- Orientierende Untersuchung -**

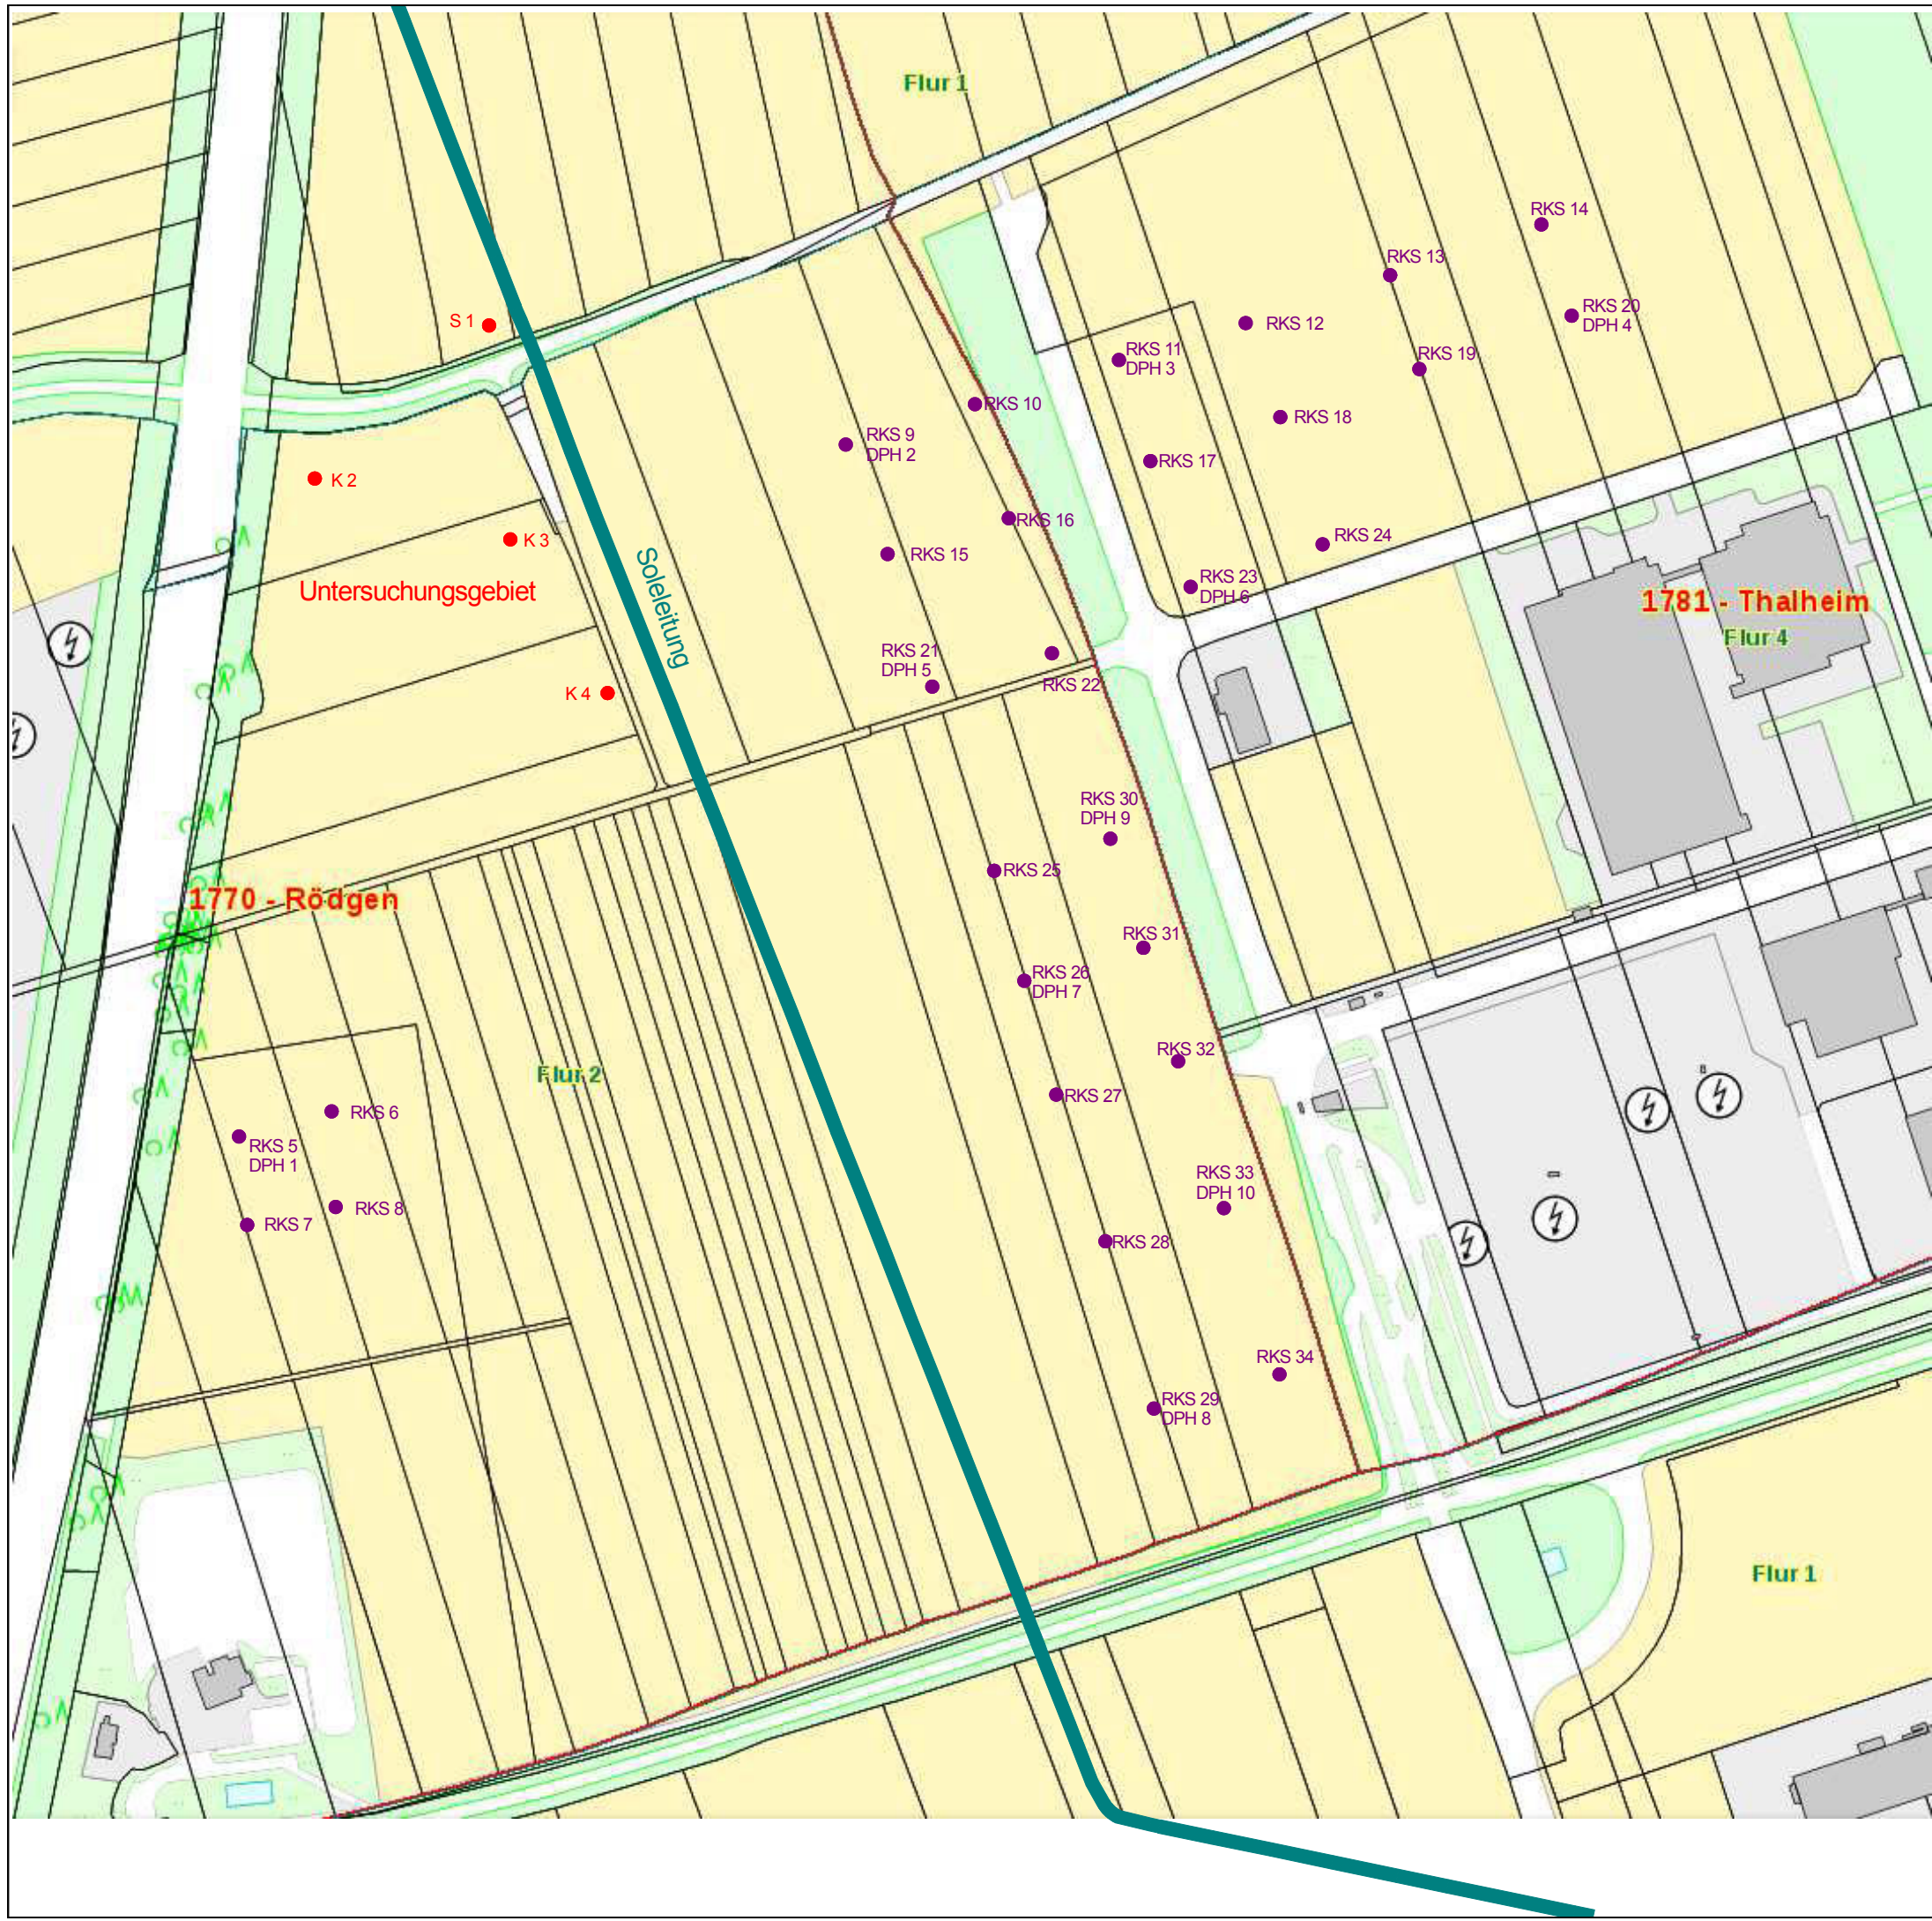
# **Anlage 2.1**

Die Aufschlüsse wurden mit Rammkernsonden der Nennweite 50-60 mm hergestellt, womit sowohl eine sichere Ansprache des Bohrgutes als auch die Gewinnung einer ausreichenden Menge an Probenmaterial gewährleistet wurde. Die Lage der Bohransatzpunkte kann Anlage 2.1 entnommen werden.

## **Übersichtsplan mit Lage der Kleinrammbohrungen (1 Plan)**
