Anhänge zur Ortsanalyse

Städtebaulich - denkmalpflegerische Analyse und Zielstellung
für die Stadt W o l f e n , Kreis Bitterfeld

KARTE ZUR STÄDTEBAULICH - DENKMALPFLEGERISCHEN ANALYSE
UND ZIELSTELLUNG FÜR DIE STADT

Denkmalpflegepläne für die Werkssiedlungen
Bestandsdokumentation I Gebäude

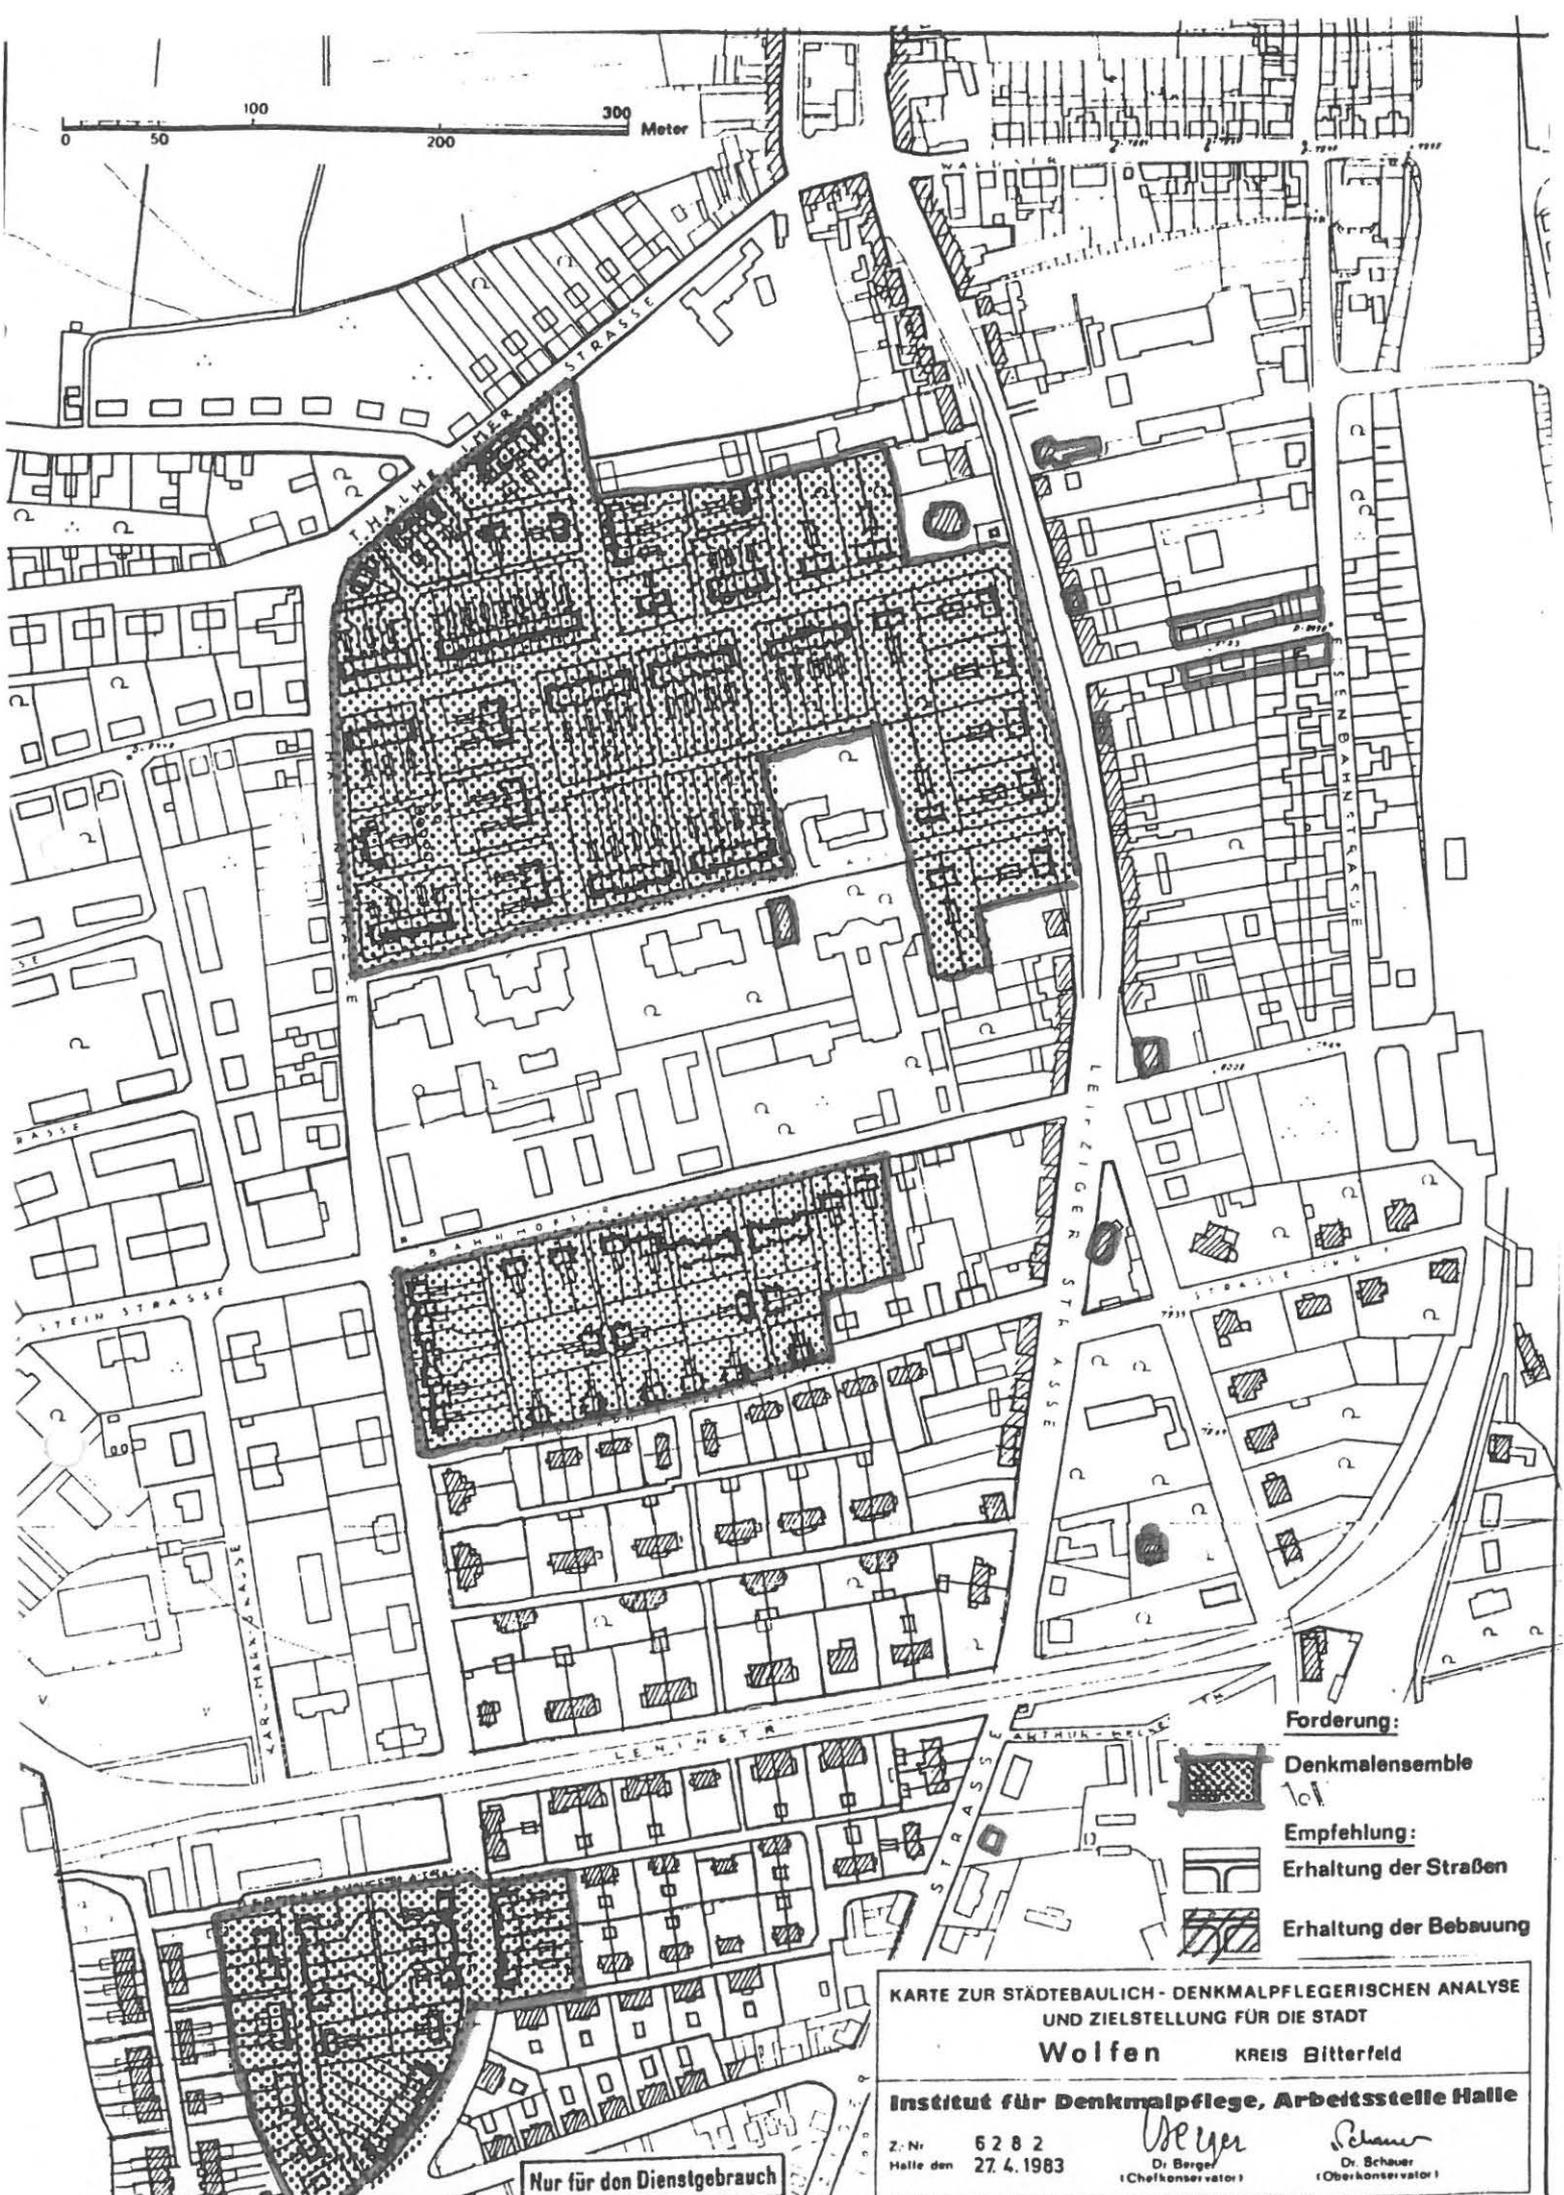
Denkmalensemble

Erhaltung der Straßen

Erhaltung der Bebauung

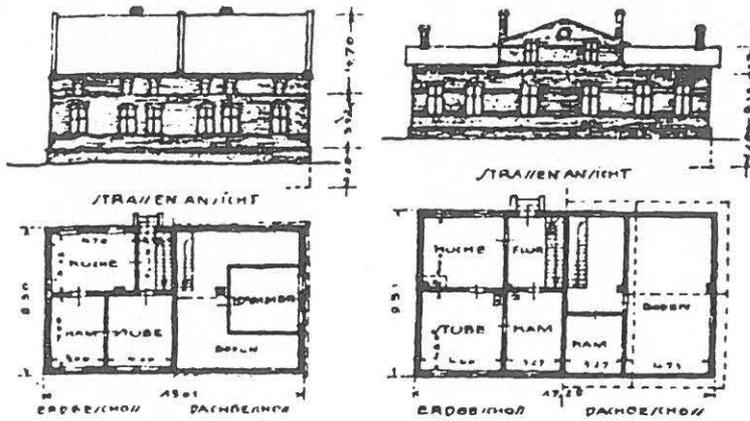
1895 - 1896

(Leipziger Straße, Kirchstr.)
 Doppelwohnhaus, Klinkerbau.
 Teilunterkellert, Eingang von
 der Gartenseite.
 Tragende Mittelwand, Treppe
 einläufig quer ins Haus.
 Nebengebäude mit Abort, Waschküche
 und 3 - 4 Stallräumen.

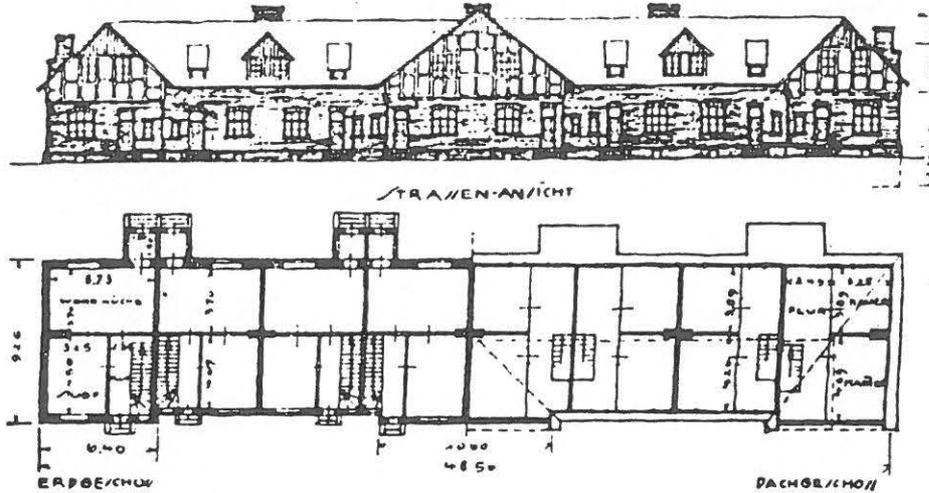
1908 - 1909

(Rob.-Koch-Str,
 Kirchstraße)
 8-Familien-Reihenhaus
 Klinkerbau mit Fach-
 werkgiebeln. Unter-
 kellert.
 Nebengebäude mit Abort
 Waschküche und
 1 Stallraum, Flachdach

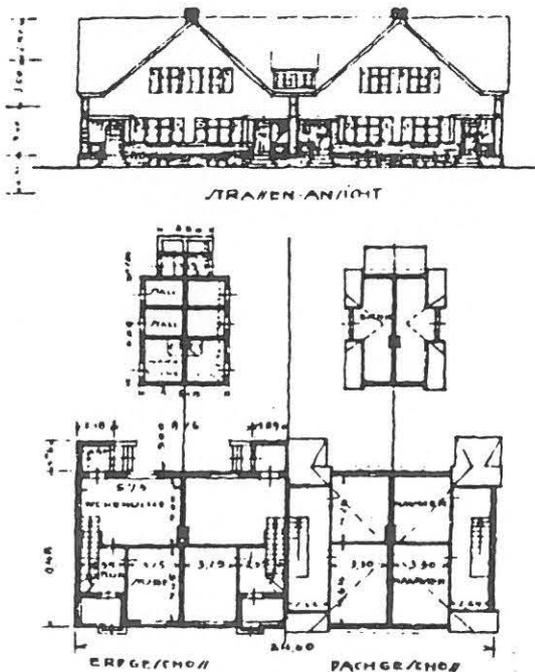
1910

(Querstraße)
 4-Familien-Reihenhaus.
 Klinker- und Putzbau.
 Minimale Treppenflure,
 Kellerzugang von der Wohnküch
 aus, einbezogener Windfang.
 Nebengebäude mit Abort,
 Waschküche und 2 Stallräume,
 unter Steildach.

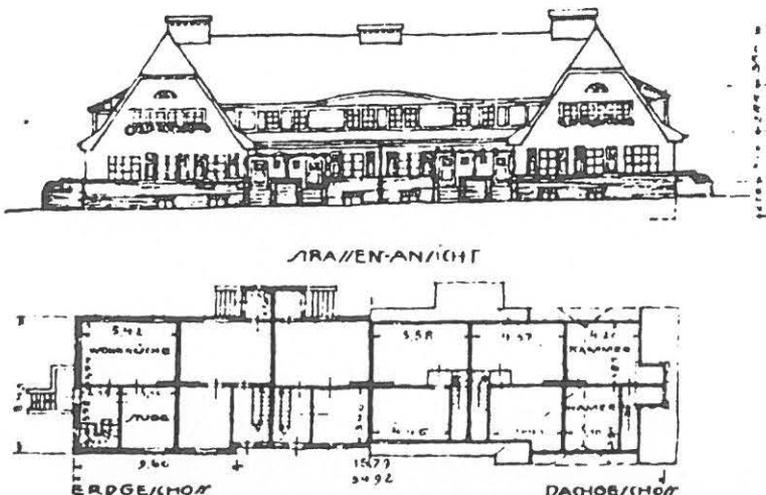
1914 - 1915

(Kirchstr., R.-Koch-Straße)
 6-Familien-Reihenhaus.
 Klinker- und Putzbau.
 Ohne Windfang, Hauseingang
 der Kopfbauten am Giebel.
 Im Obergeschoß infolge ver-
 setzter Brandwände unter-
 schiedliche Wohnungsgrößen.
 Dachboden im steileren Dach
 über Obergeschoß. Walmdach
 mit vielen Ausbauten.
 Nebengebäude wie vor.

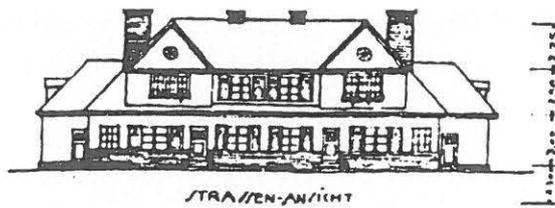
Straßen-Ansicht

Arbeiterwohnungen II

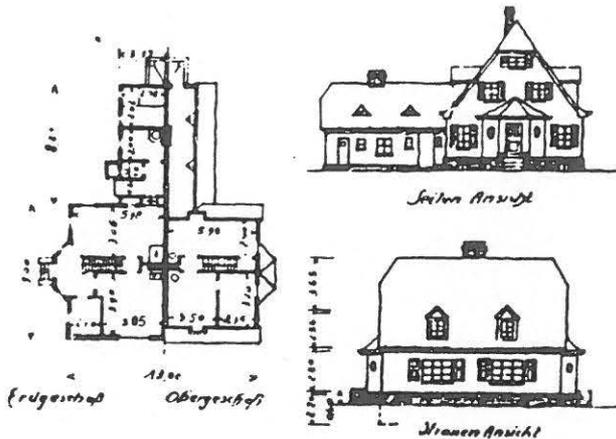
1915

4-Familien-Reihenhaus. Putzbau. Walmdach mit vereinheitlichten Ausbauten. Ausnahmsweise Wohnungen nicht nebeneinander, sondern jeweils 2 übereinander mit getrennten Haupteingängen (Erdgeschoss von Vorderseite, Obergeschoss von Gartenseite). Erdgeschoss-Wohnung mit angebauten Nebenräumen, Obergeschoss-Wohnung mit Nebengebäude hinter dem Haus.

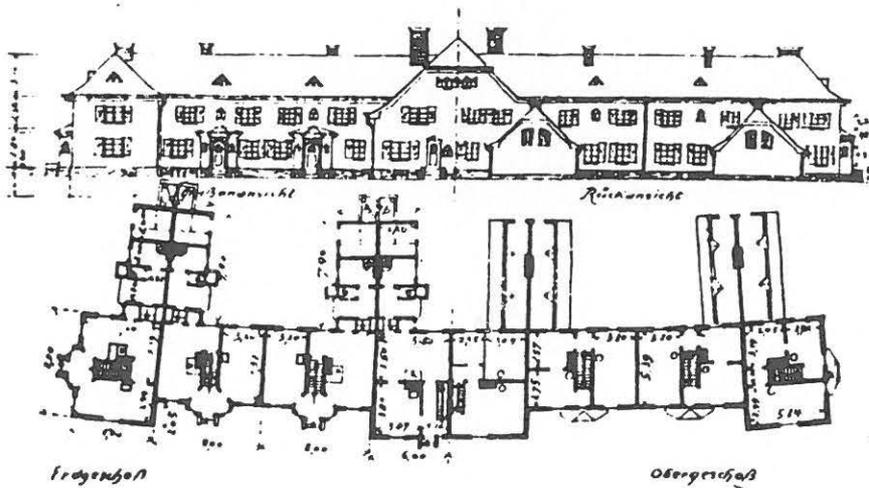
1918

Doppelwohnhaus. Putzbau. Einheitliche Dachfläche. Verbessertes Grundriß mit Treppe parallel an tragender Mittelwand, Hauseingang am Giebel. Wirtschafts-anbau mit Abort, Waschküche und 2 Stallräumen direkt von der Wohnküche aus erreichbar.

1915 wird dieser Grundriß verbessert, indem die Treppe jetzt im Hausinnern direkt an der Mittelwand parallel zum First verläuft: dadurch ergeben sich am bisherigen Treppenstandort zusätzliche Räume in beiden Geschossen sowie ein besserer Treppenaustritt im Dach. Zugleich werden von jetzt an die Wirtschaftsbauten (mit Klosett) nicht mehr freistehend, sondern am Wohnhaus errichtet und damit direkt von der Wohnung aus zugänglich. Die überall vorgesehene Wohnküche entsprach ländlichen Gewohnheiten und wurde hier bewußt deshalb vorgesehen, sie wurde aber auch z.B. 1926 von Adolf Loos als ein Mittel zur Rationalisierung der Hausarbeit propagiert.

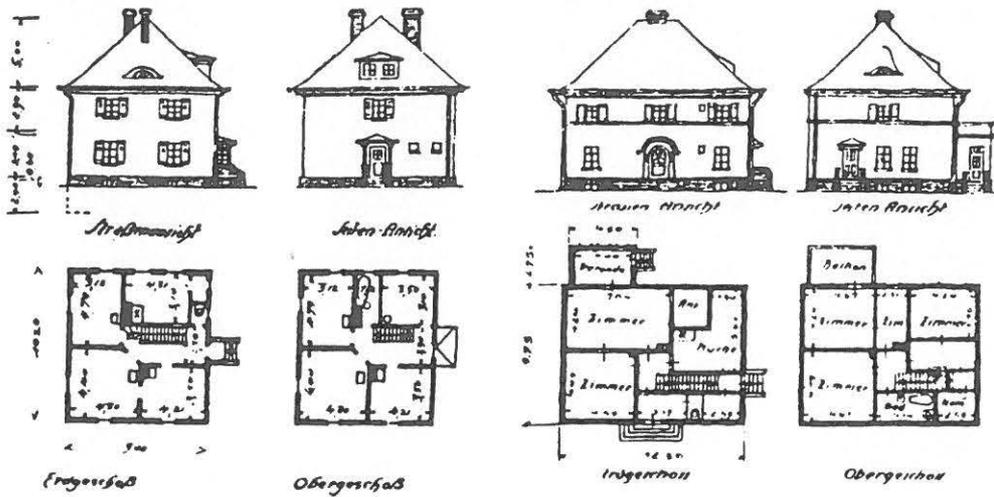
1915
(Strengstr., Clausiusstr.)
Einfamilienhaus
Zweigeschossig,
Putzbauten, mit
Zelt- oder Walmdach.
Kleinere Ausführung mit
quadrat. Grundriß und
seitl. Eingänge.
größere Ausführung
rechteckig mit
mittlerem Eingang

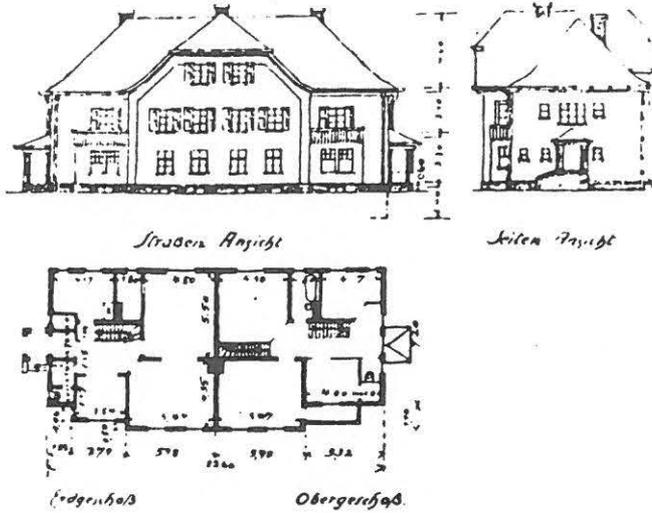
1919-1920
(Krüllstraße)
Doppelwohnhaus. Zweigeschossiger Putzbau mit hohem Zwerchgiebel auf dem vorspringenden Mittelteil. Seitliche Eingänge.

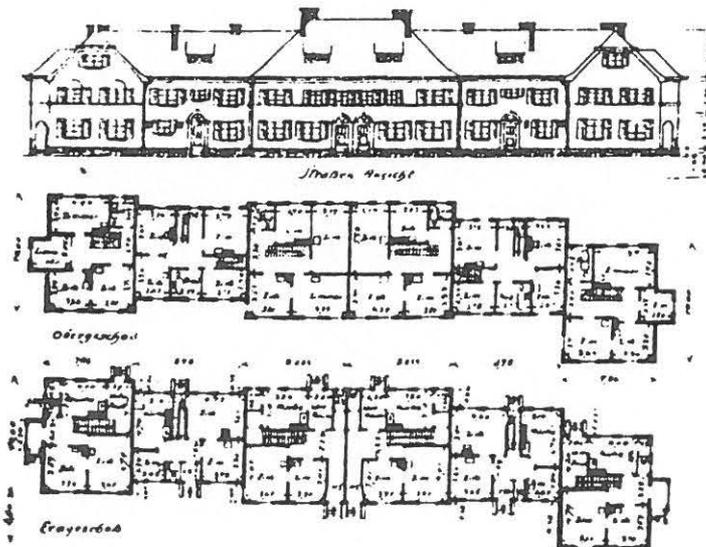
1919-1920
(Thälmannstraße)
6-Familien-Reihenhaus.
Zweigeschossiger Putzbau mit großen Dachflächen. Aus städtebaulichen Gründen gestaffelter Gesamtgrundriß.

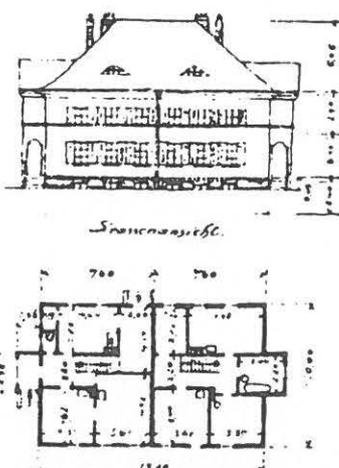
1919-1920
(Strengstraße, Clausiusstr.)
Doppelwohnhaus. Zweigeschossiger Putzbau mit hohem Walmdach. Seitliche Eingänge unter vorgezogenen Giebeln mit Erkern.

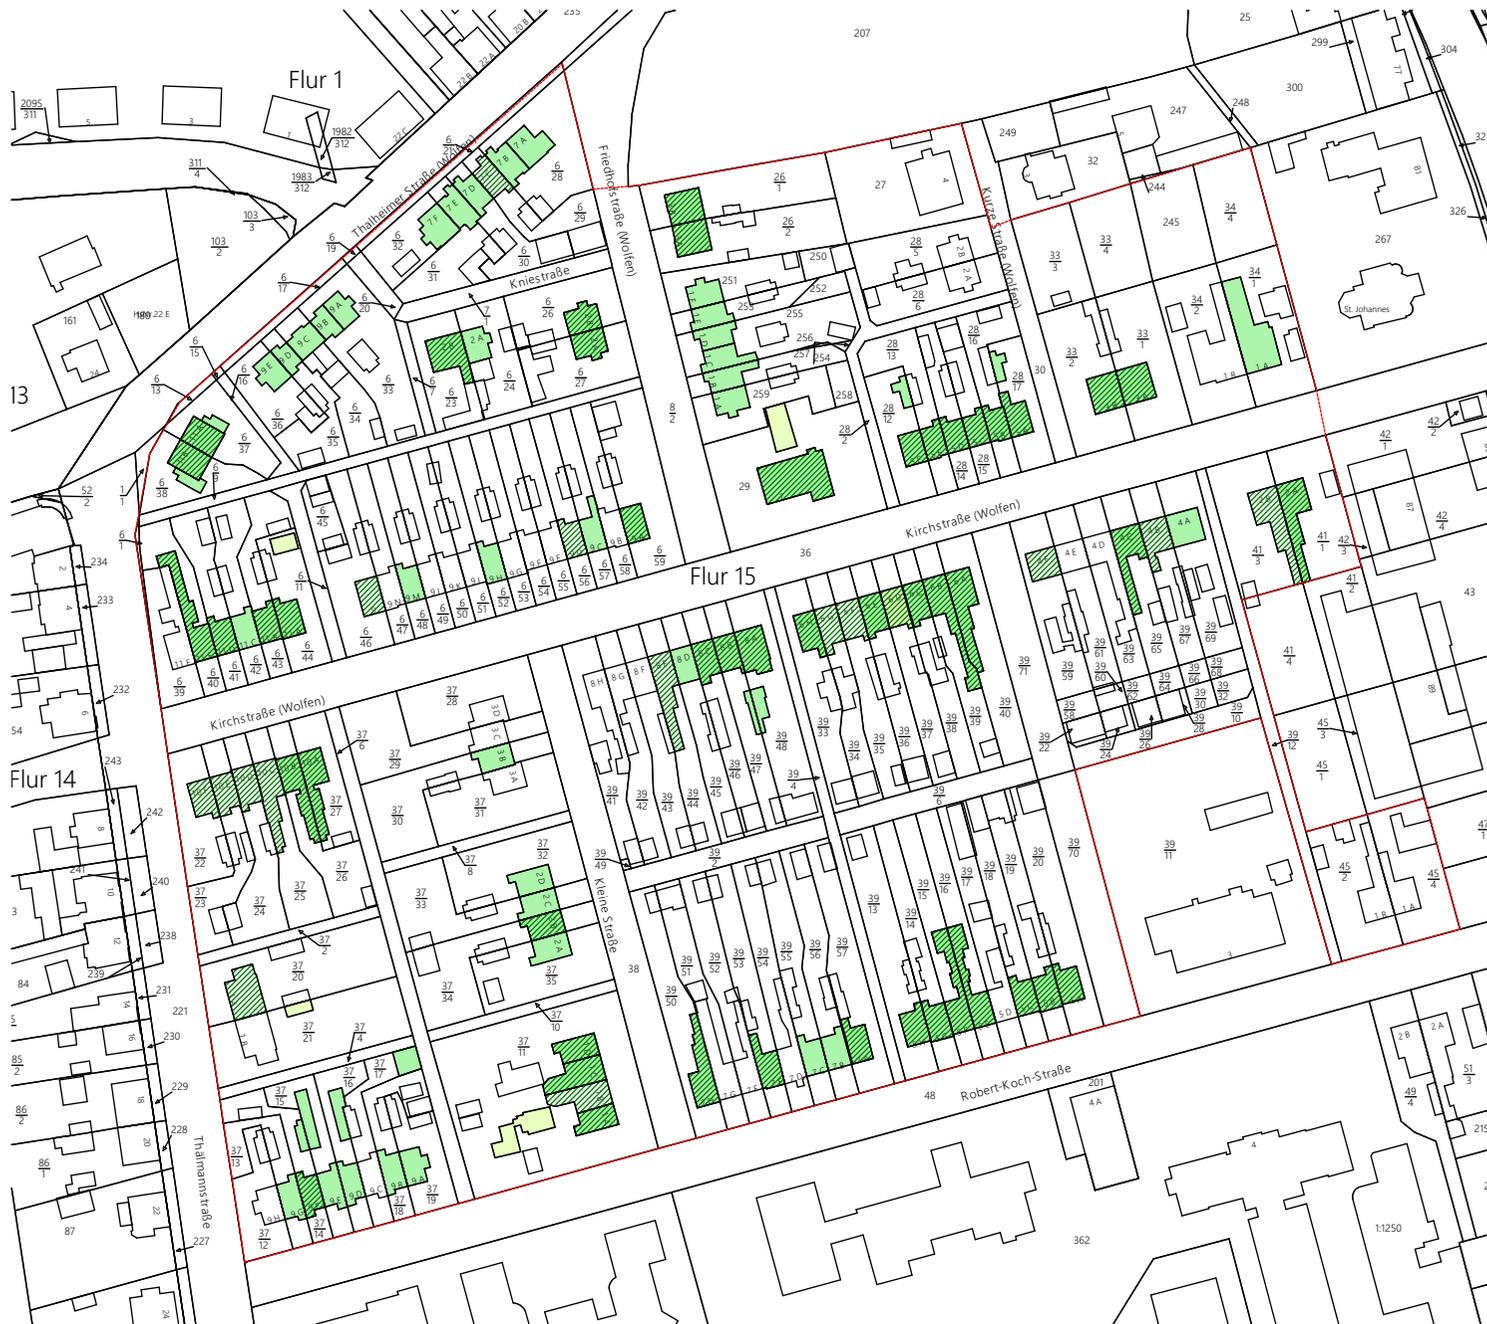
1:2000
Lageplan: Bestandsdokumentation Fenster und Fensterläden
1. Siedlungsgebiet "Zentrum"

- - - Siedlungsgrenze
- Fenster, am historischen Vorbild orientiert
- Fenster, historisch
- Fensterläden vorhanden

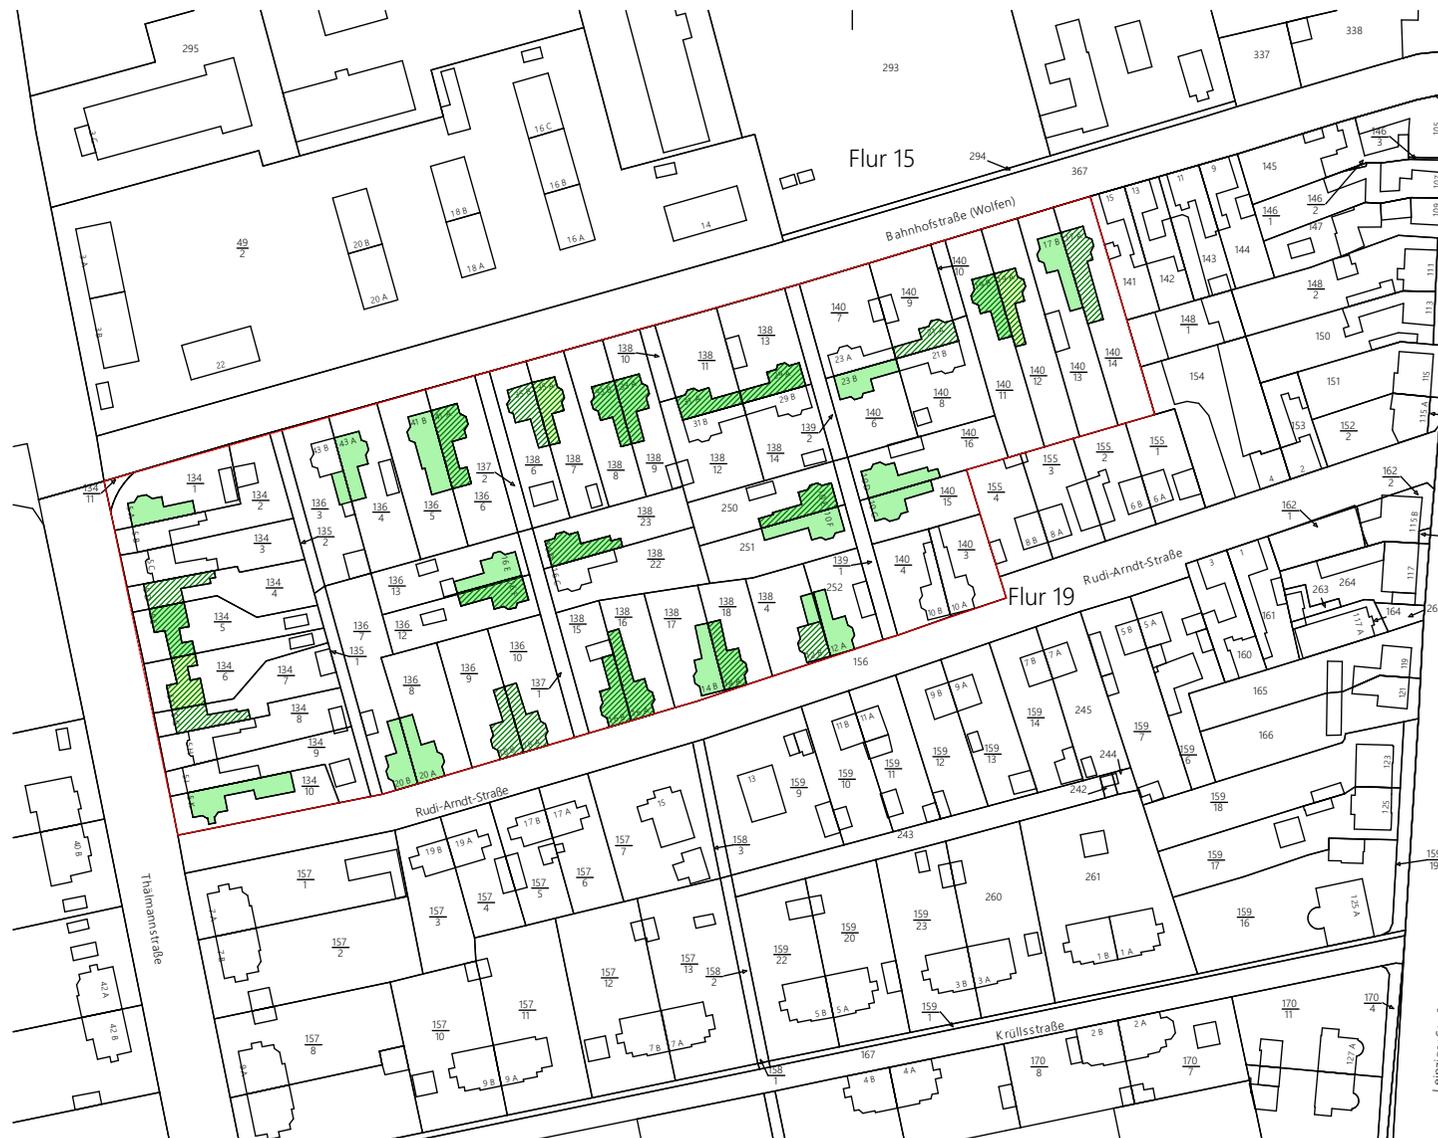
Inhalt Lageplan: Bestandsdokumentation Fenster und Fensterläden
2. Siedlungsgebiet "Bahnhofstraße/
Rudi-Arndt-Straße"

- Siedlungsgrenze
- Fenster, am historischen Vorbild orientiert
- Fenster, historisch
- ▨ Fensterläden vorhanden

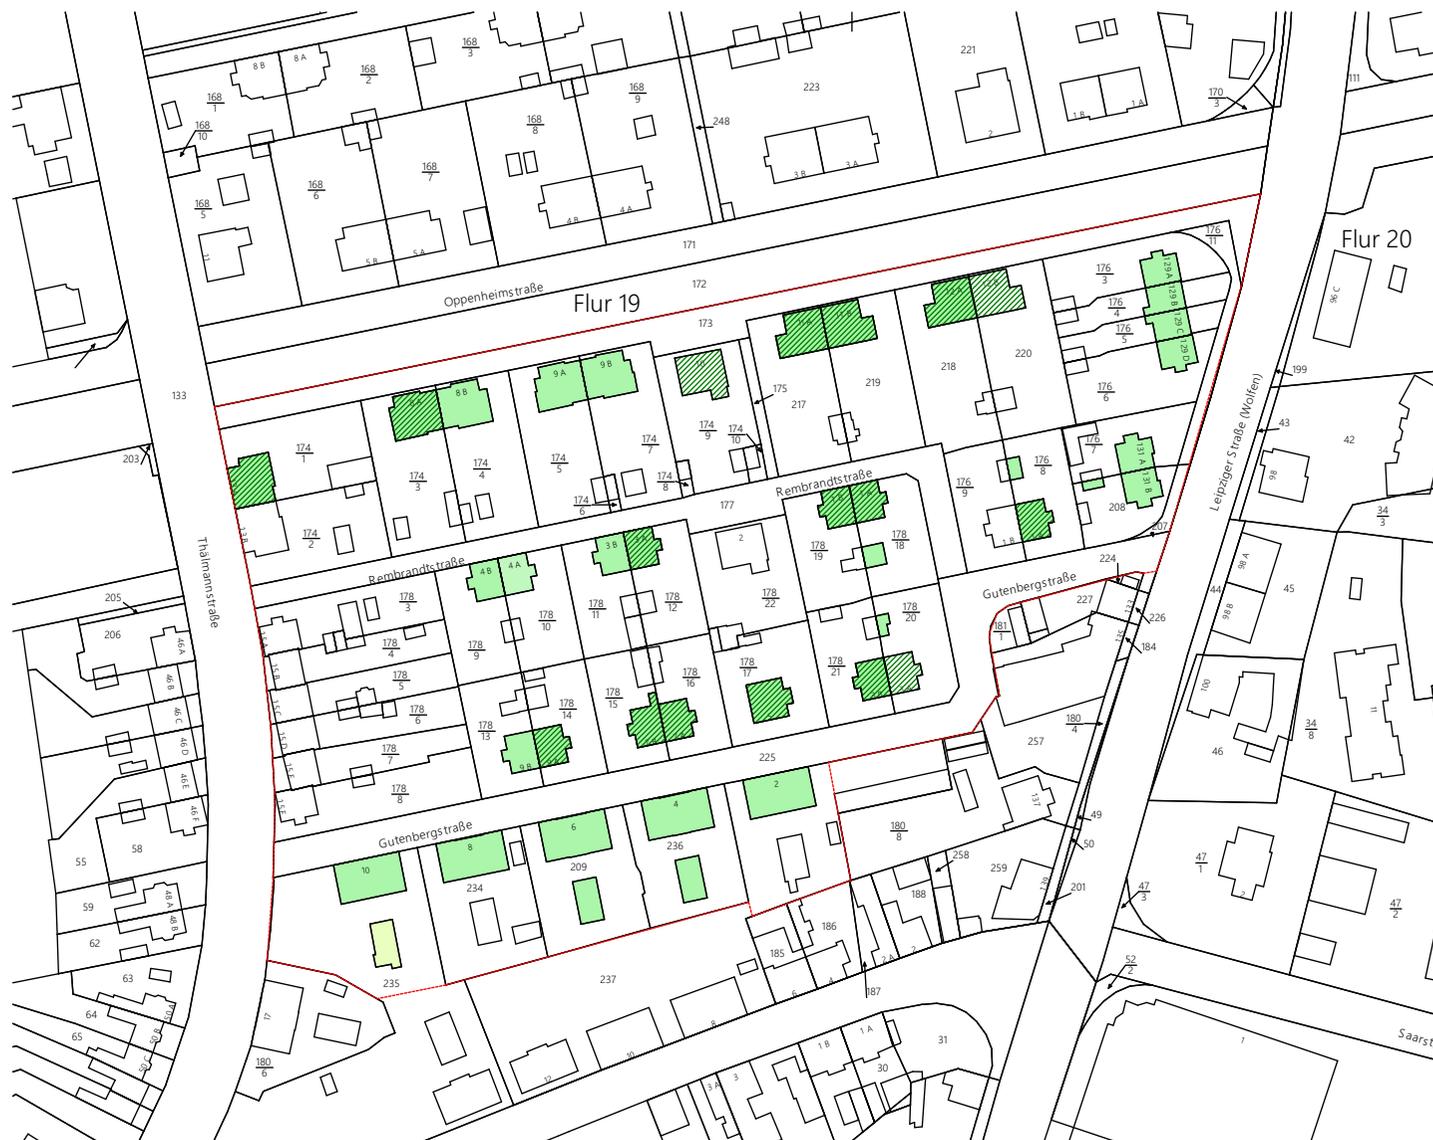
Inhalt Lageplan: Bestandsdokumentation Fenster und Fensterläden
3. Siedlungsgebiet "Südliche Oppenheimstraße"

- Siedlungsgrenze
- Fenster, am historischen Vorbild orientiert
- Fenster, historisch
- Fensterläden vorhanden

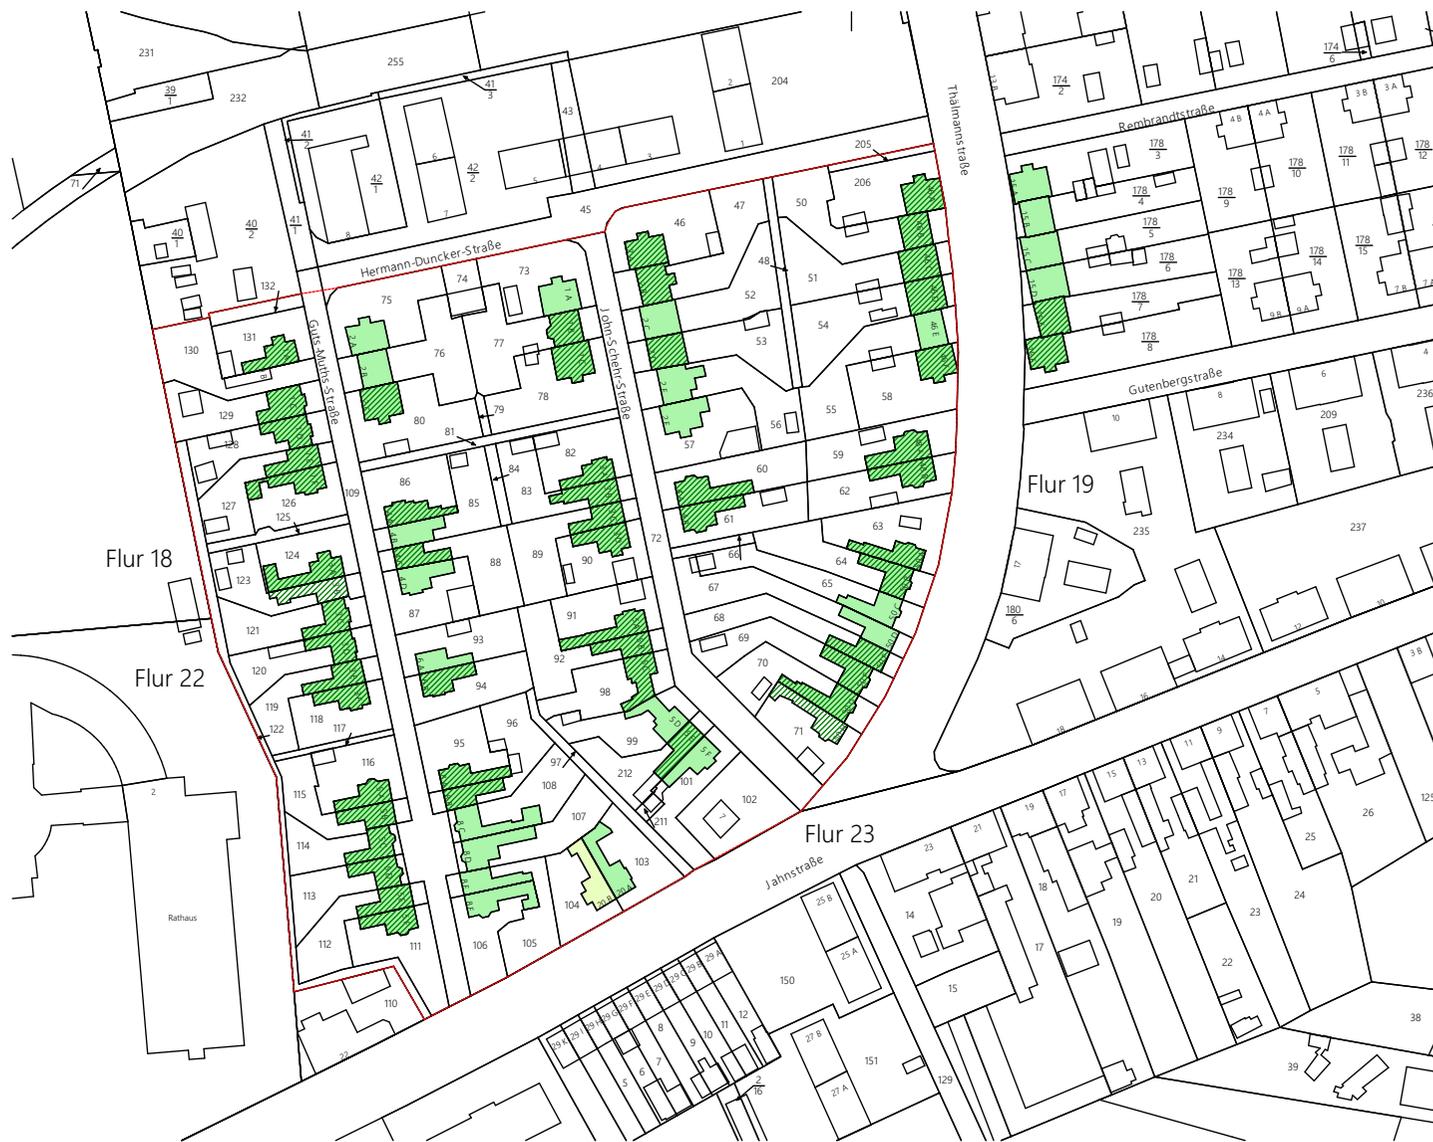
Inhalt Lageplan: Bestandsdokumentation Fenster und Fensterläden
4. Siedlungsgebiet "Am Wasserturm"

- - - Siedlungsgrenze
- Fenster, am historischen Vorbild orientiert
- Fenster, historisch
- Fensterläden vorhanden

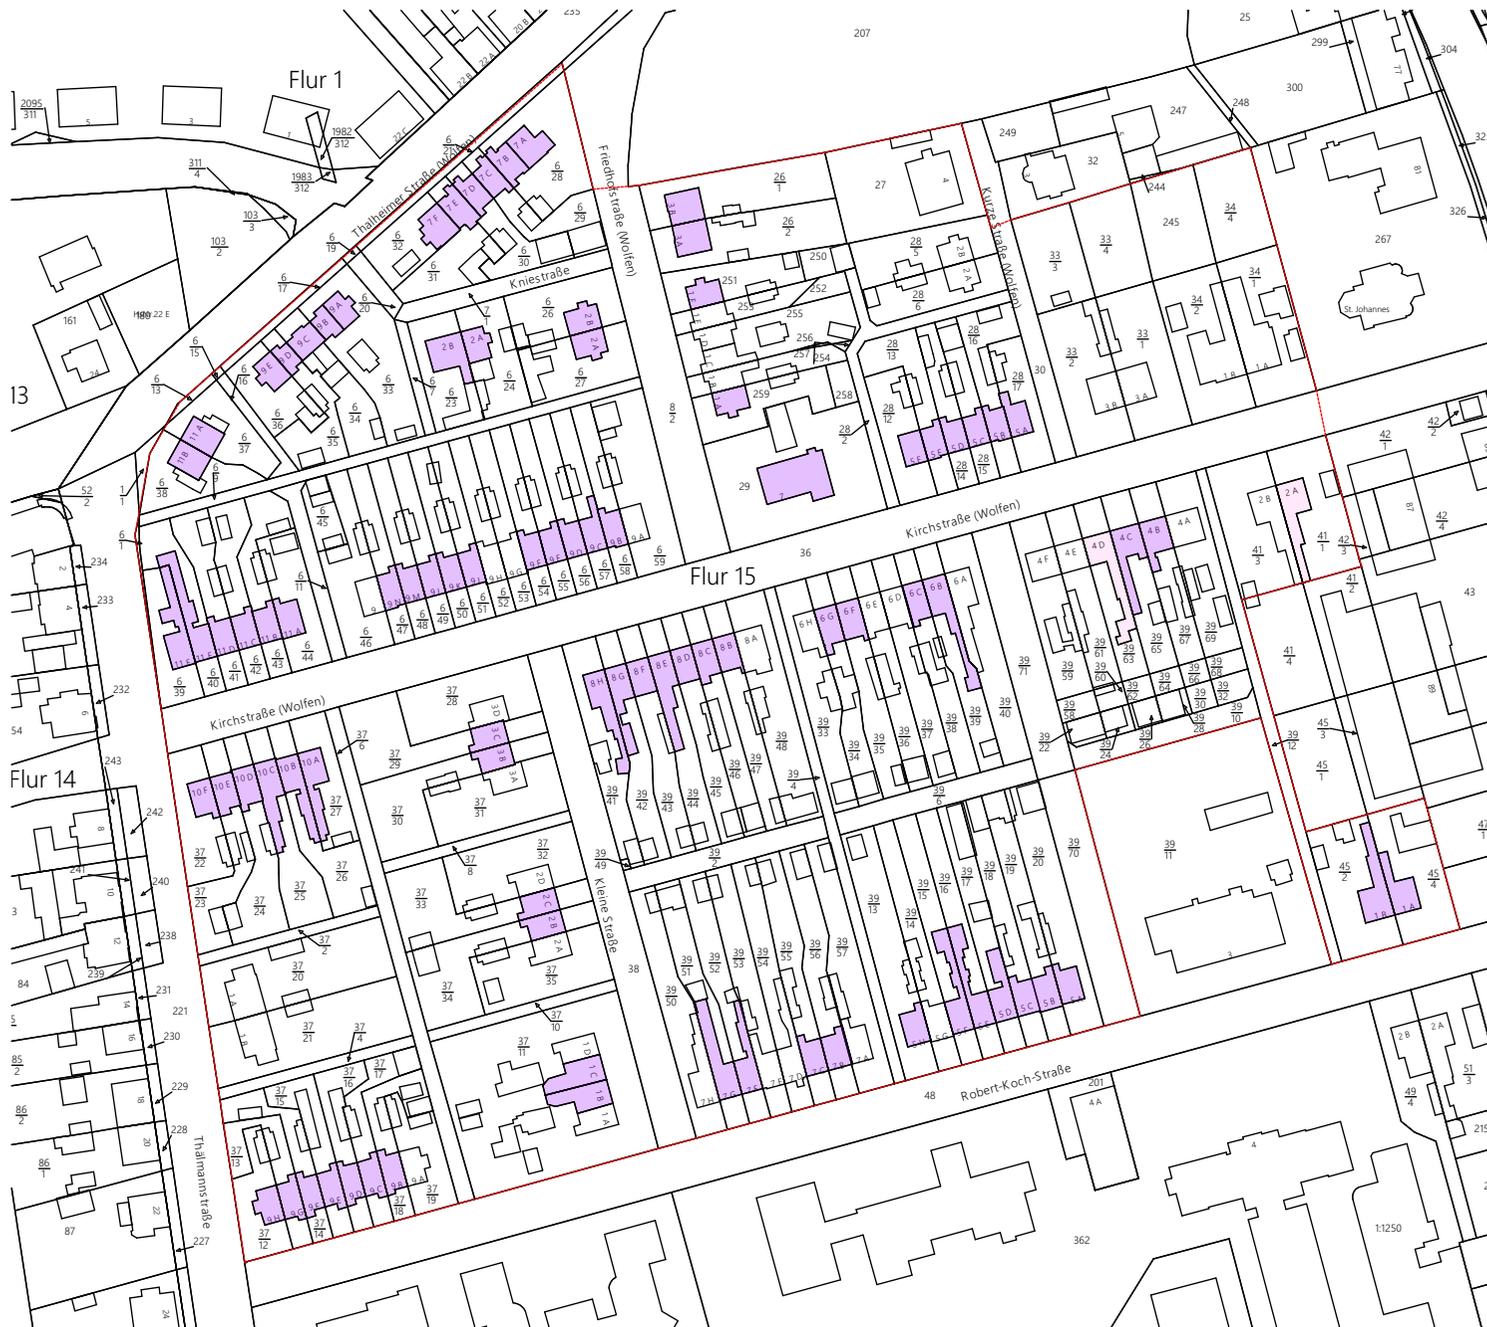
Inhalt Lageplan: Bestandsdokumentation Gaupen
1. Siedlungsgebiet "Zentrum"

- Siedlungsgrenze
- Gaupen, am historischen Vorbild orientiert
- Gaupen, historisch

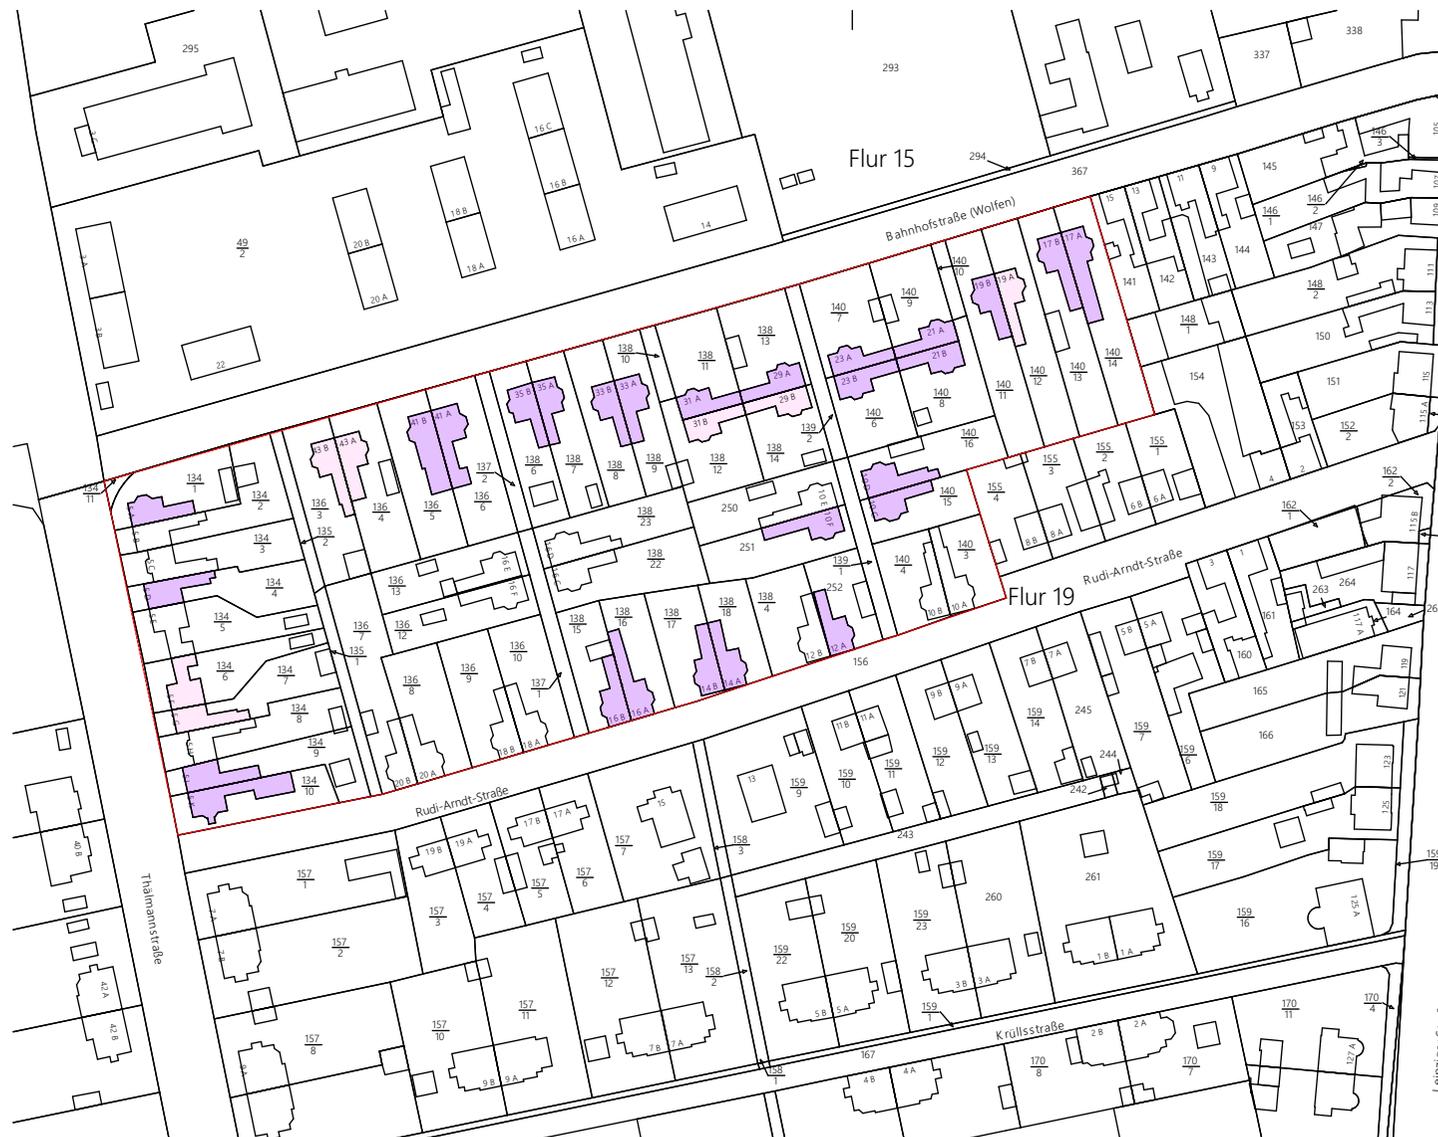
Lageplan: Bestandsdokumentation Gaupen
2. Siedlungsgebiet "Bahnhofstraße/
Rudi-Arndt-Straße"

- Siedlungsgrenze
- Gaupen, am historischen Vorbild orientiert
- Gaupen, historisch

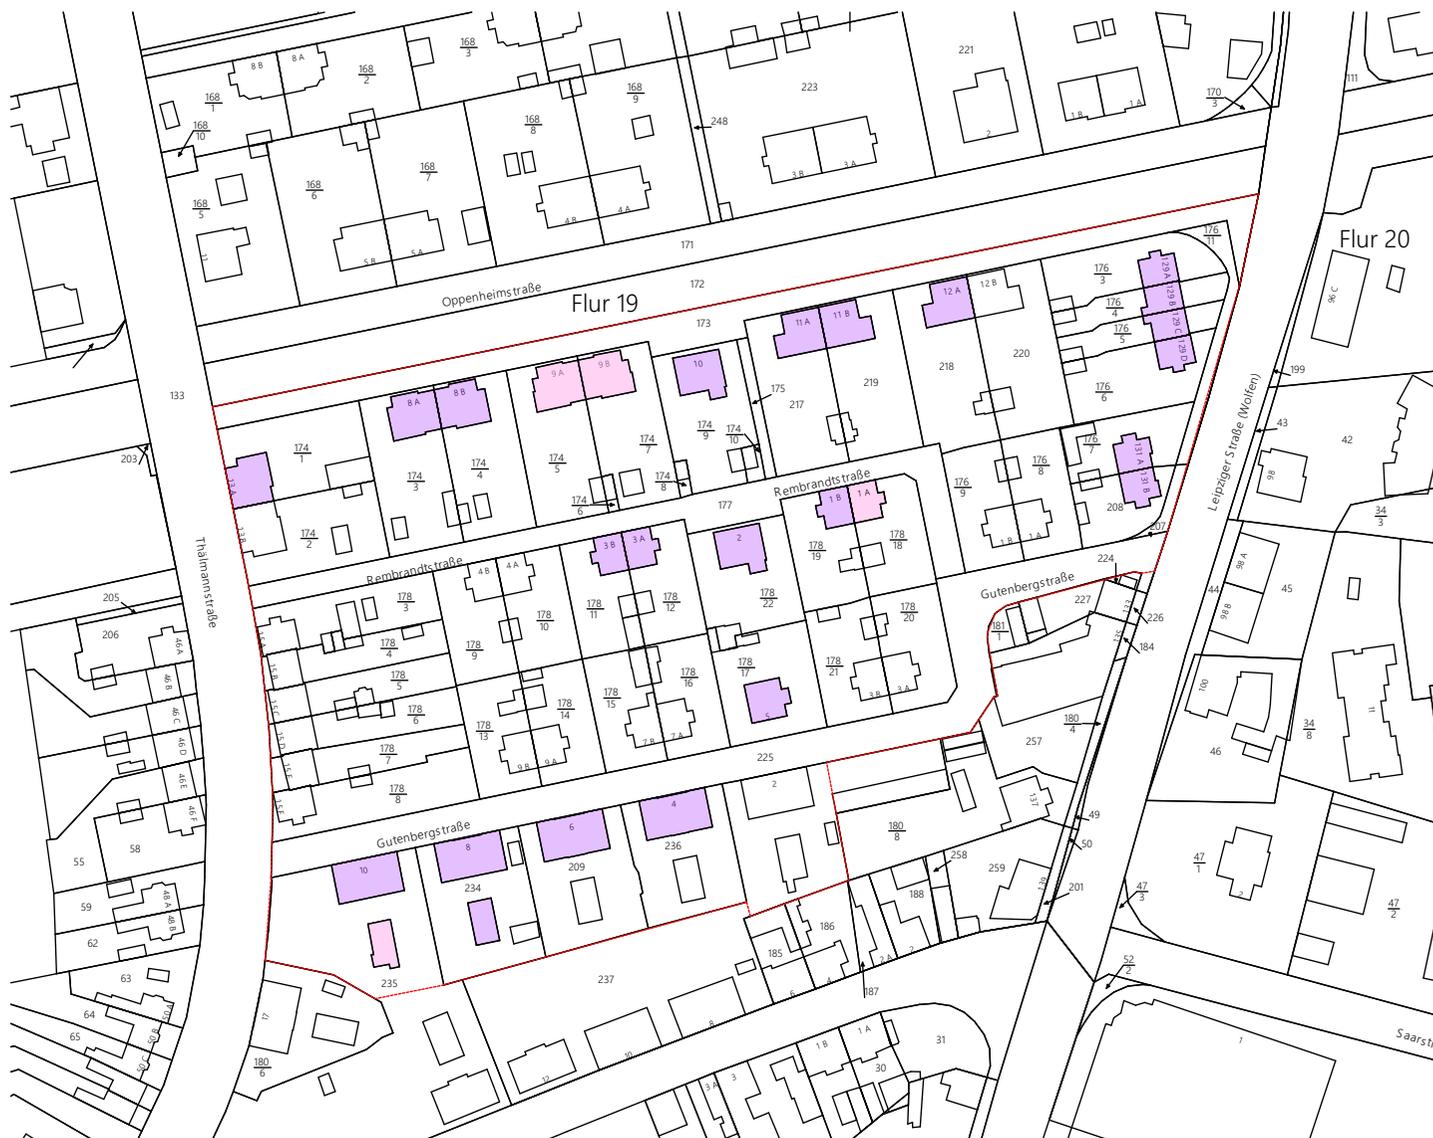
Inhalt Lageplan: Bestandsdokumentation Gaupen
3. Siedlungsgebiet "Südliche Oppenheimstraße"

- Siedlungsgrenze
- Gaupen, am historischen Vorbild orientiert
- Gaupen, historisch

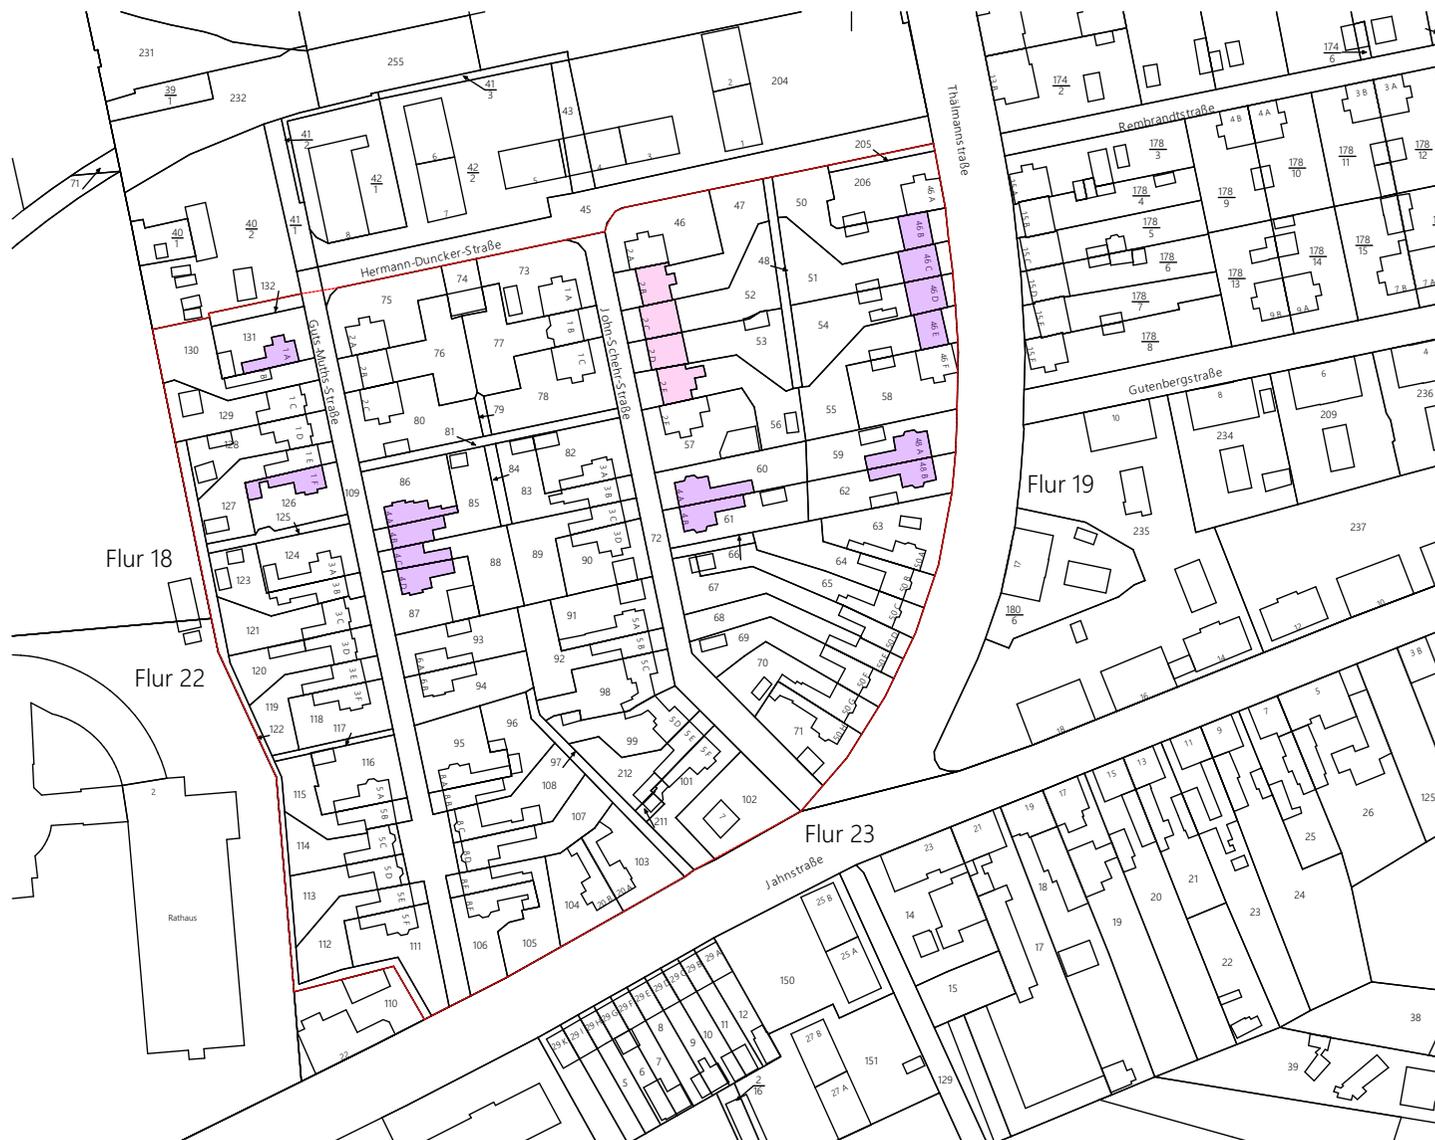
Inhalt Lageplan: Bestandsdokumentation Gaupen
4. Siedlungsgebiet "Am Wasserturm"

- Siedlungsgrenze
- Gaupen, am historischen Vorbild orientiert
- Gaupen, historisch
