Anhänge zur Ortsanalyse

Städtebaulich - denkmalpflegerische Analyse und Zielstellung
für die Stadt W o l f e n , Kreis Bitterfeld

KARTE ZUR STÄDTEBAULICH - DENKMALPFLEGERISCHEN ANALYSE
UND ZIELSTELLUNG FÜR DIE STADT

Denkmalpflegepläne für die Werkssiedlungen
Bestandsdokumentation I Gebäude

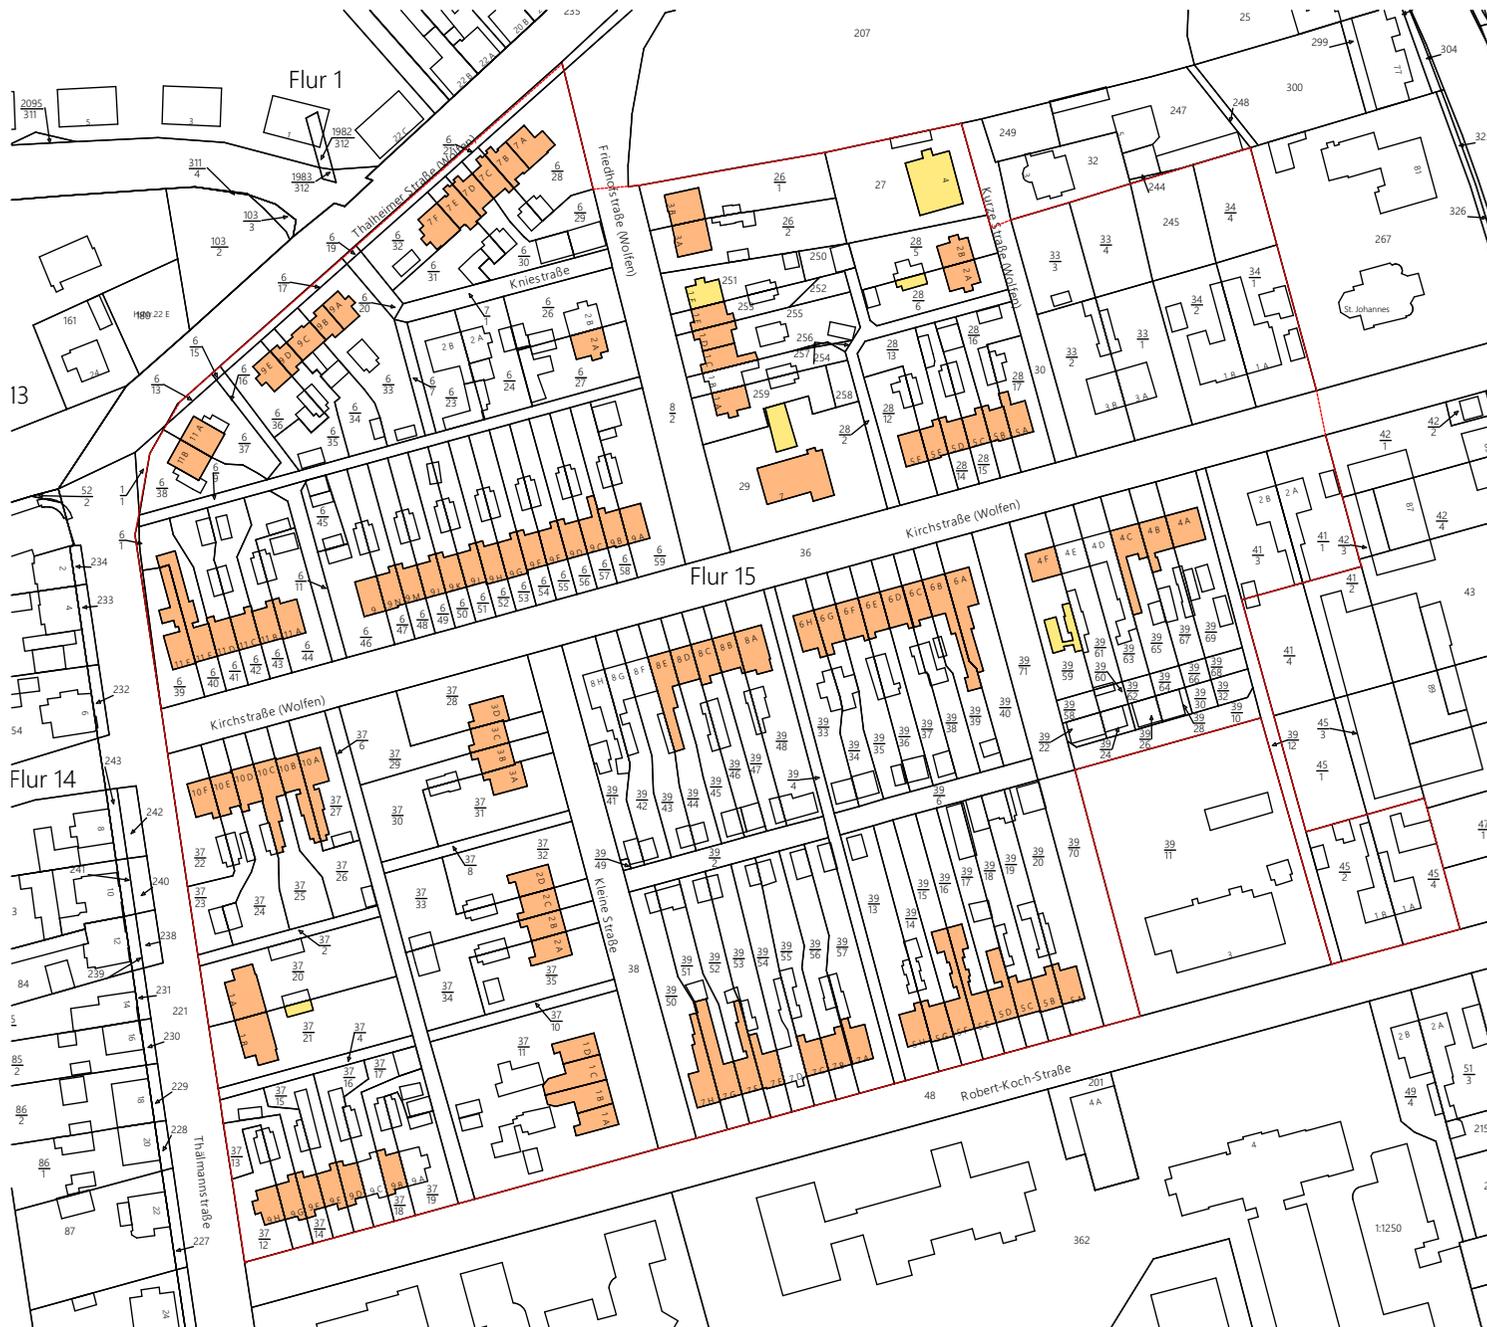
Inhalt Lageplan: Bestandsdokumentation Türen
1. Siedlungsgebiet "Zentrum"

- Siedlungsgrenze
- Türen, am historischen Vorbild orientiert
- Türen, historisch

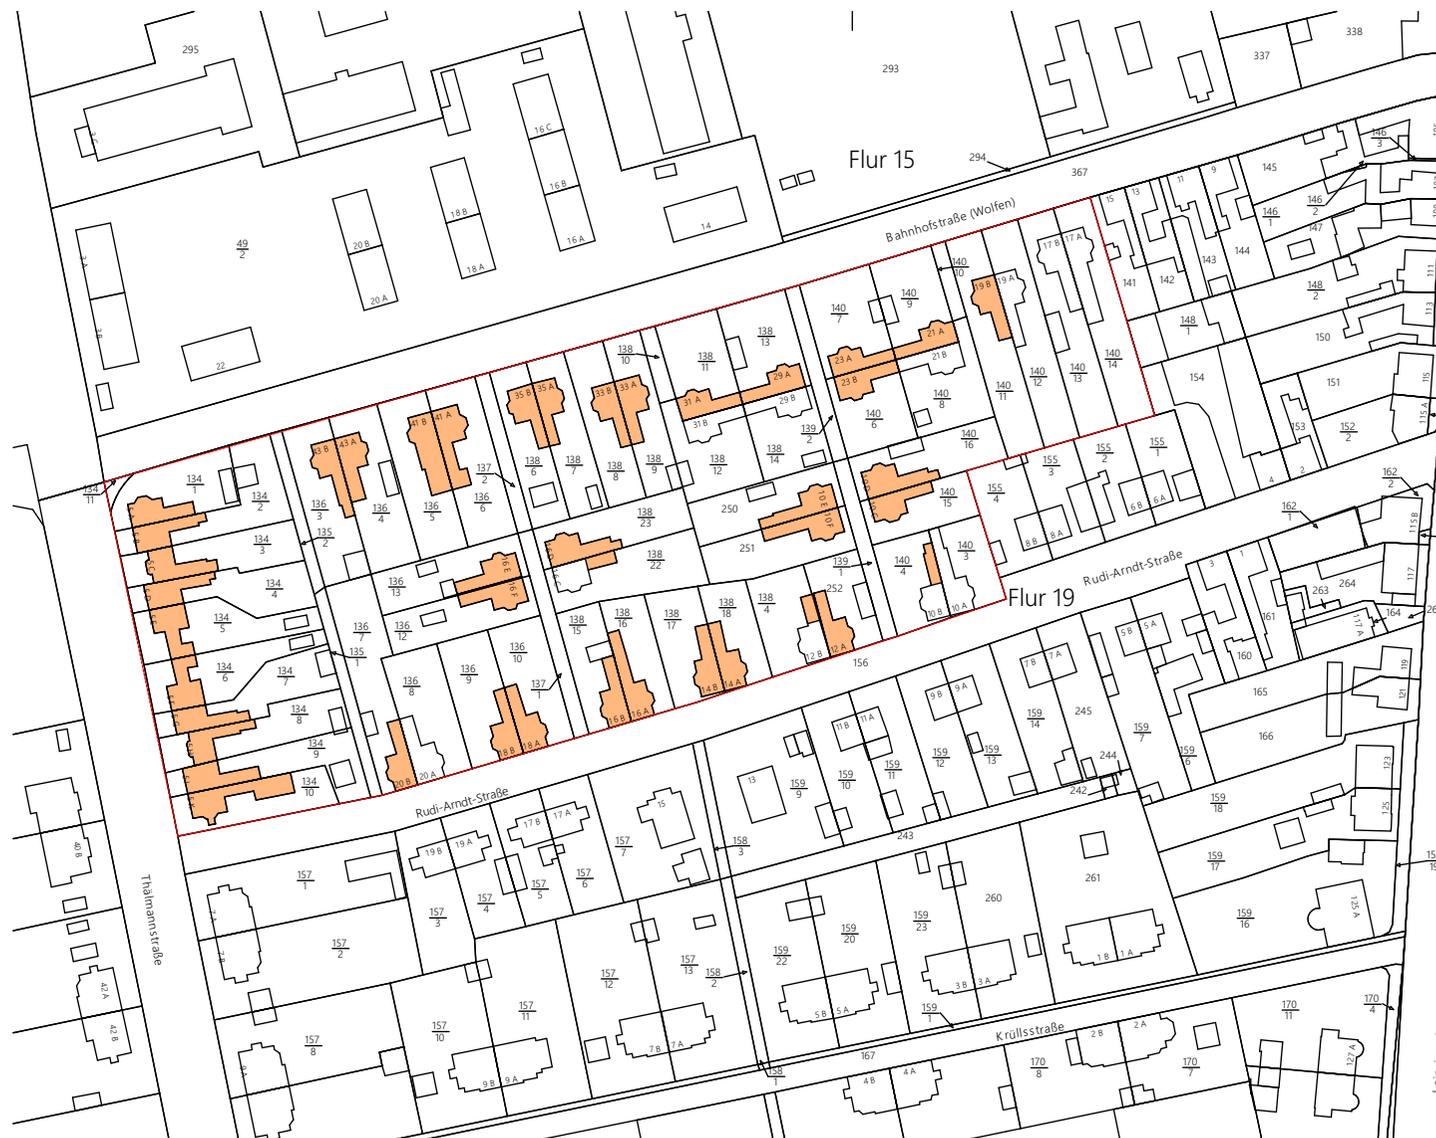
Lageplan: Bestandsdokumentation Türen
2. Siedlungsgebiet "Bahnhofstraße/
Rudi-Arndt-Straße"

- - - Siedlungsgrenze
- Türen, am historischen Vorbild orientiert
- Türen, historisch

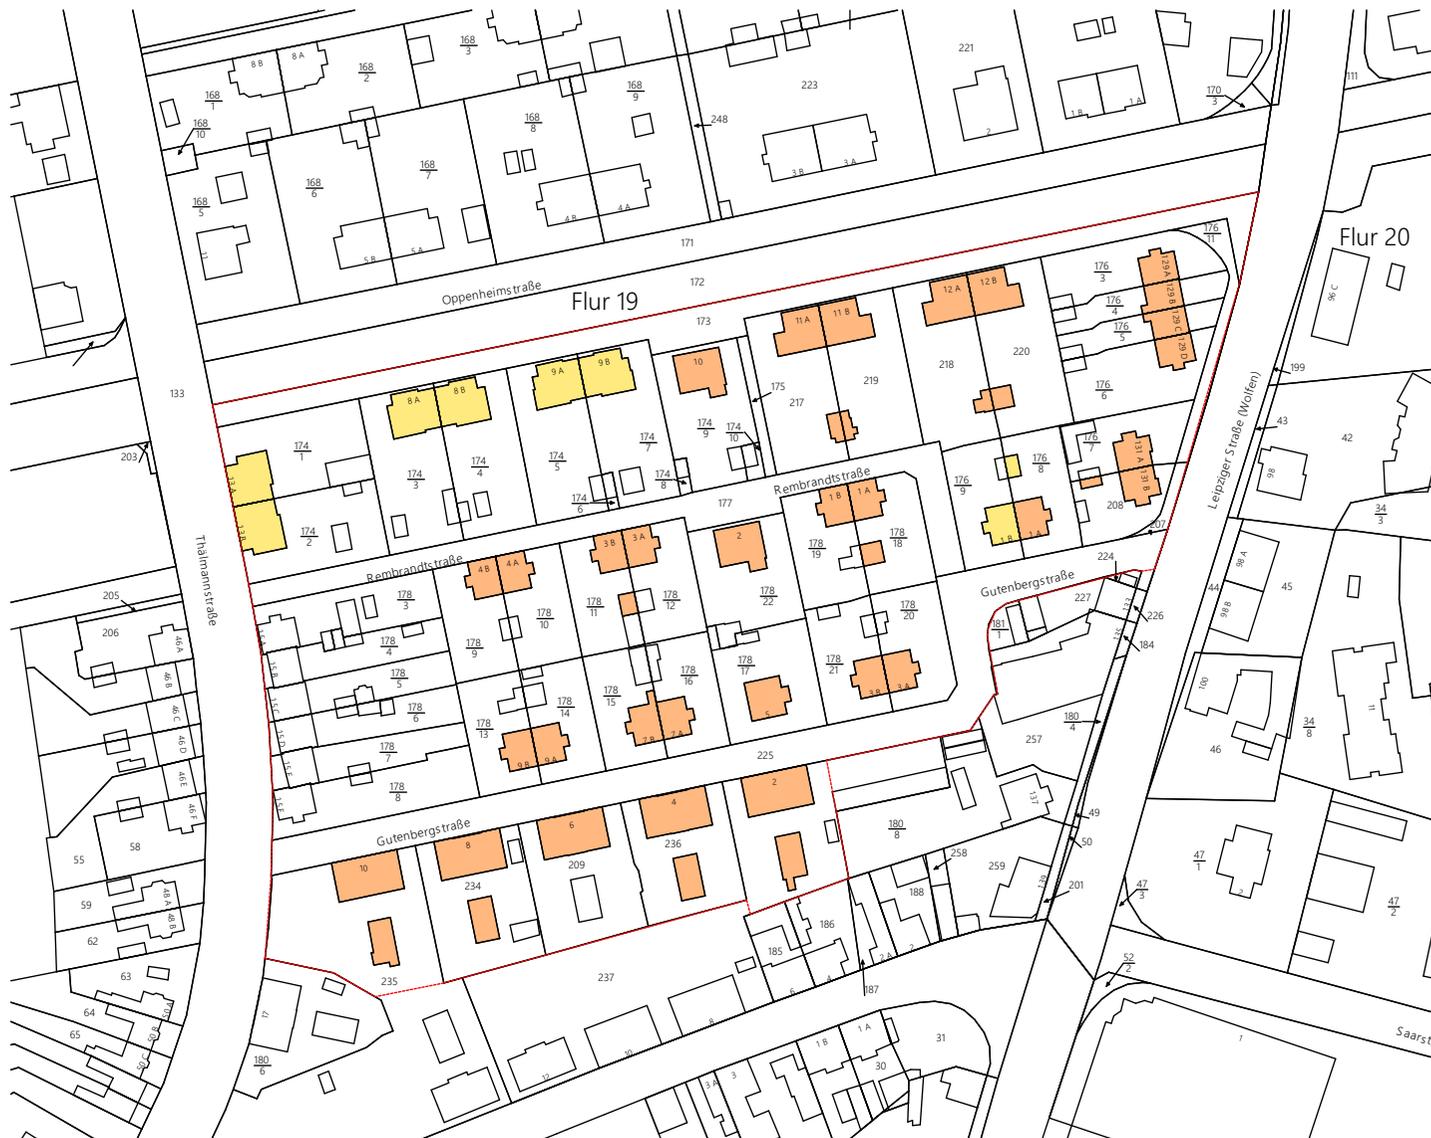
Inhalt Lageplan: Bestandsdokumentation Türen
3. Siedlungsgebiet "Südliche Oppenheimstraße"

- Siedlungsgrenze
- Türen, am historischen Vorbild orientiert
- Türen, historisch

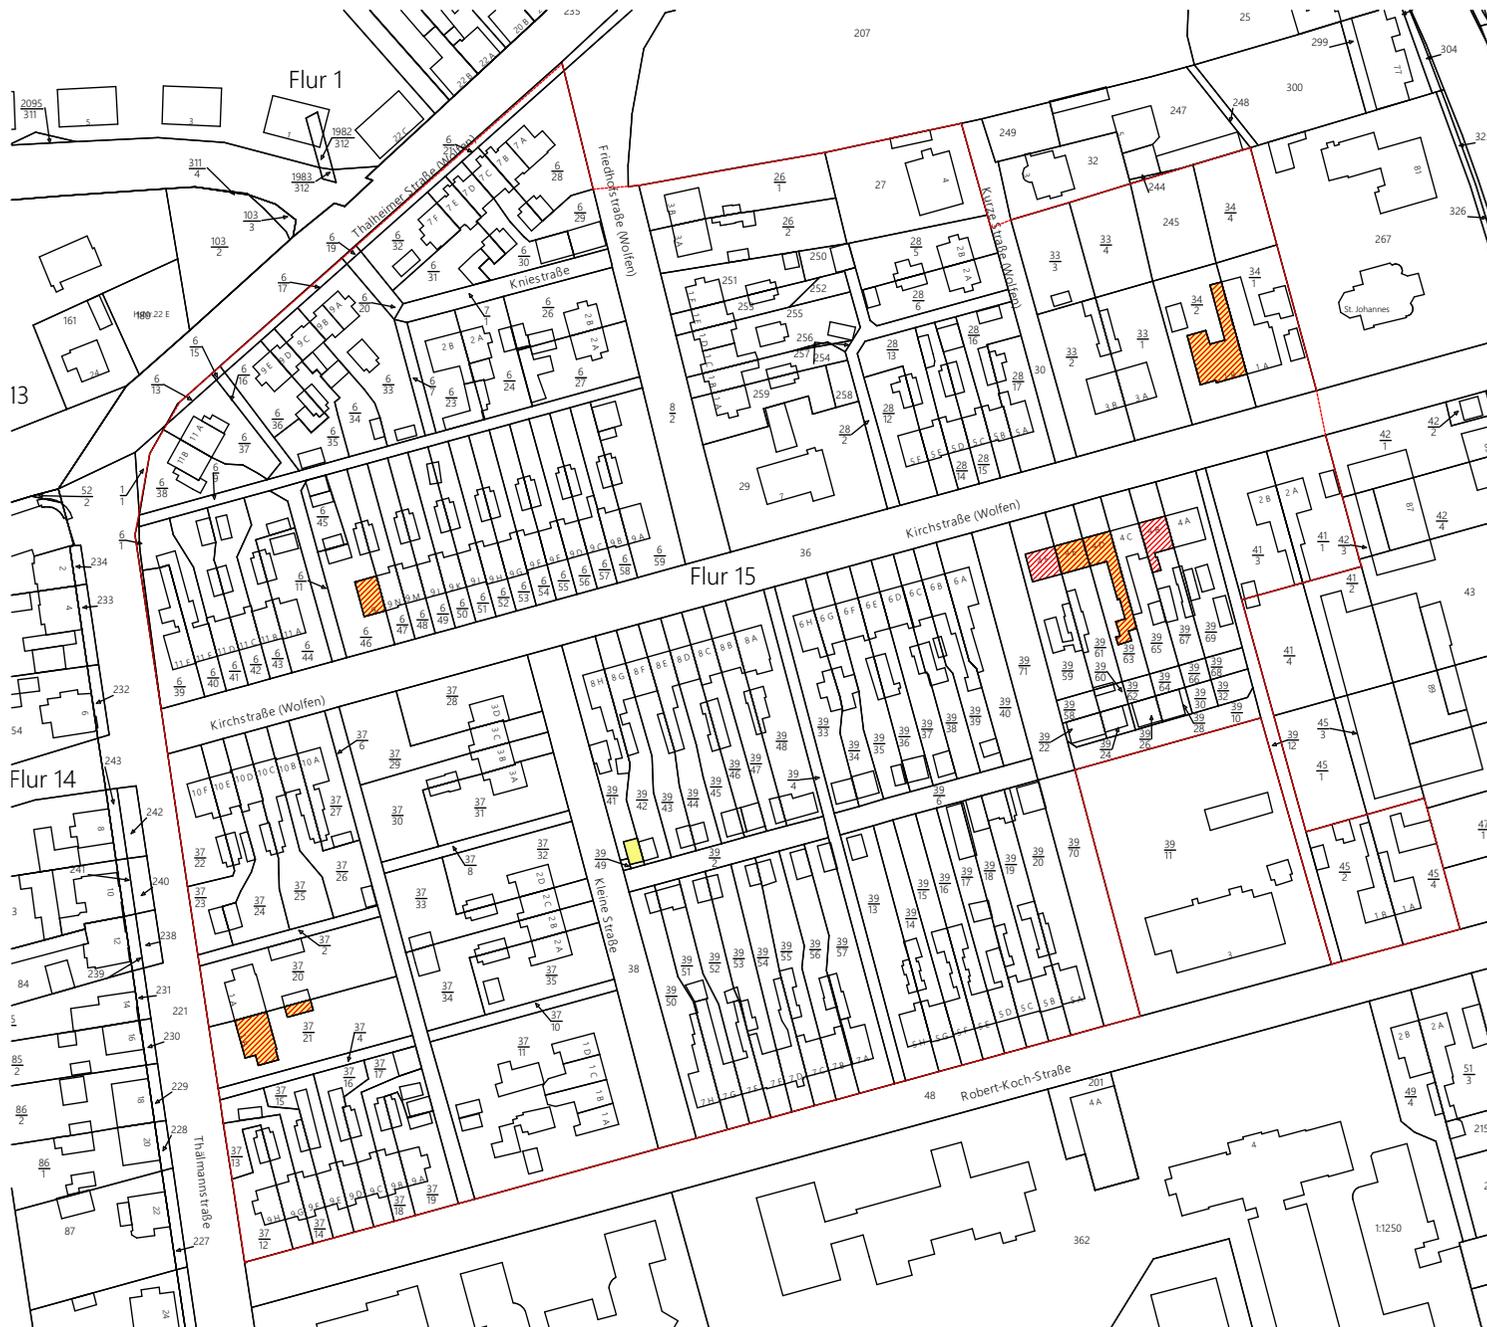
Inhalt
Lageplan: Bestandsdokumentation Defizite

- Siedlungsgrenze
- Erscheinungsbild entsteht
- Modernisierung unangemessen

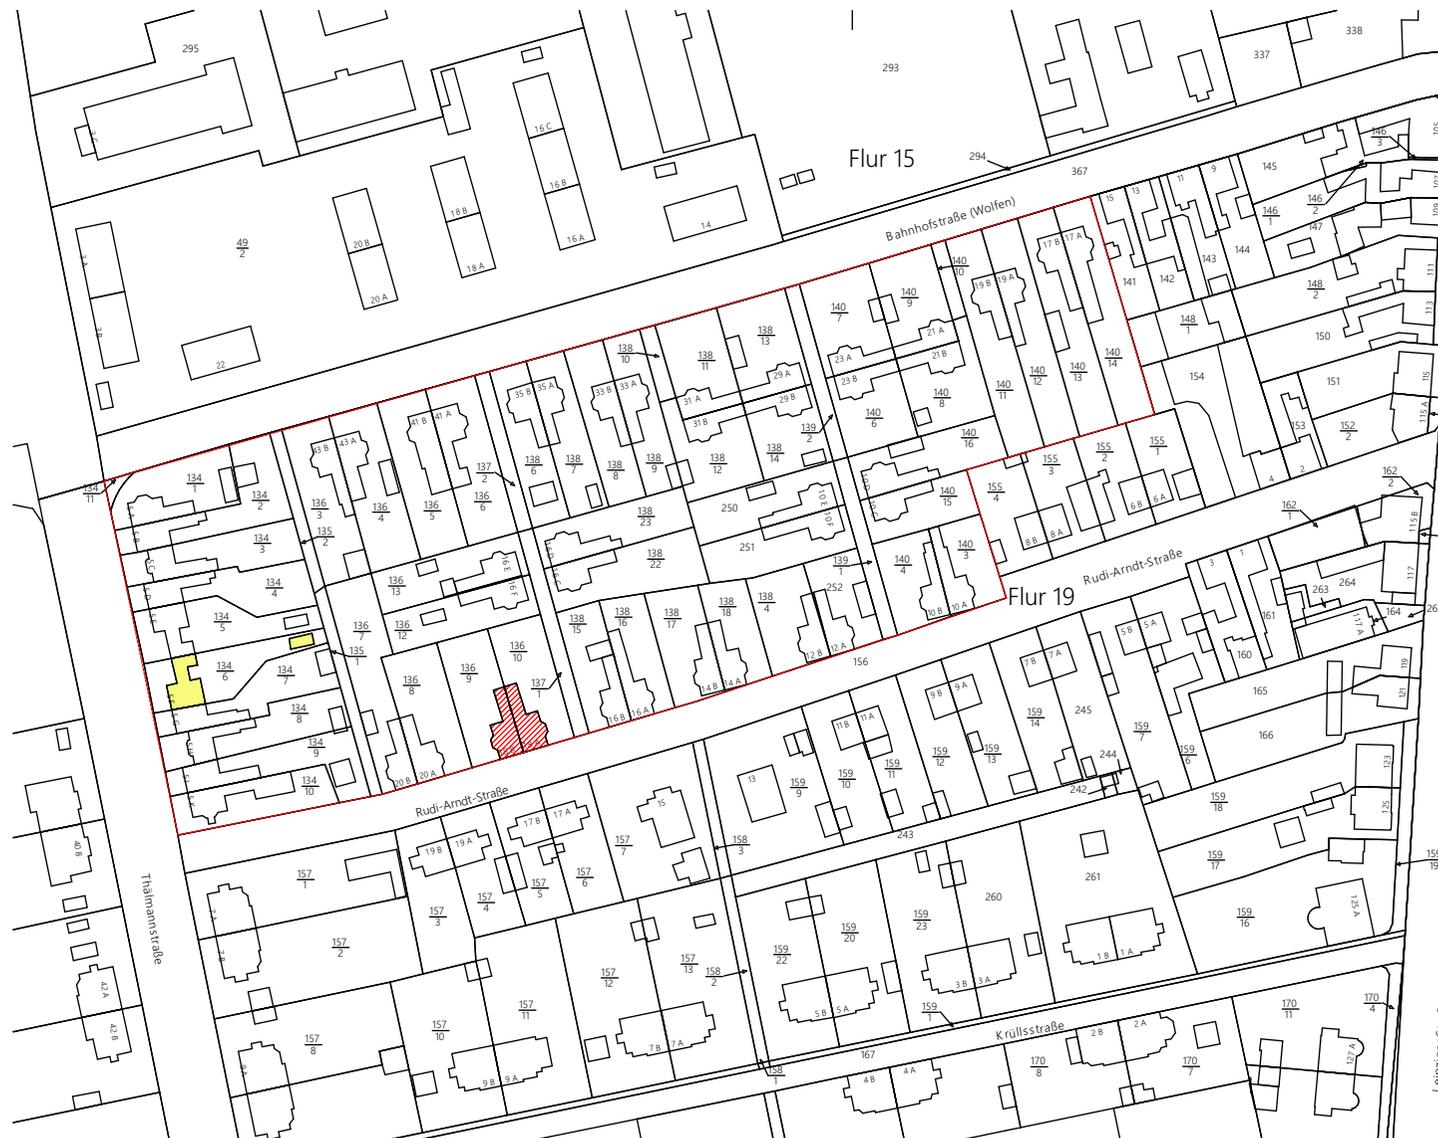
Lageplan: Bestandsdokumentation Defizite
2. Siedlungsgebiet "Bahnhofstraße/
Rudi-Arndt-Straße"

- Siedlungsgrenze
- Erscheinungsbild entsteht
- Modernisierung unangemessen

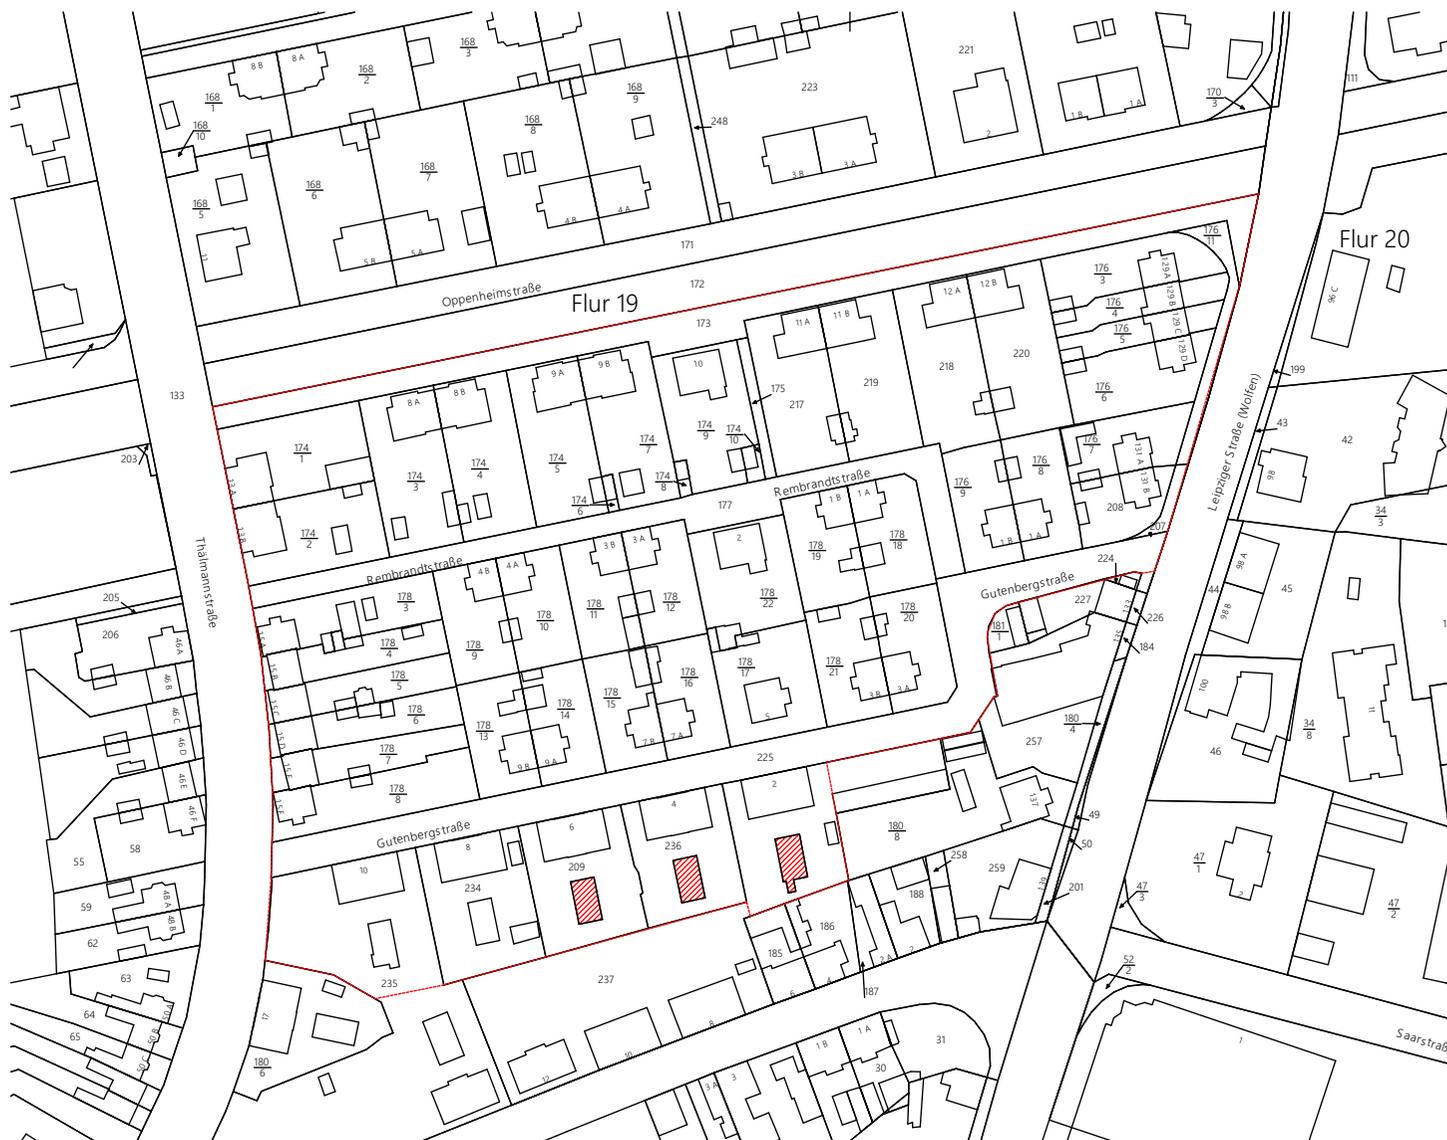
Inhalt Lageplan: Bestandsdokumentation Defizite
3. Siedlungsgebiet "Südliche Oppenheimstraße"

- Siedlungsgrenze
- Erscheinungsbild entstellt
- Modernisierung unangemessen

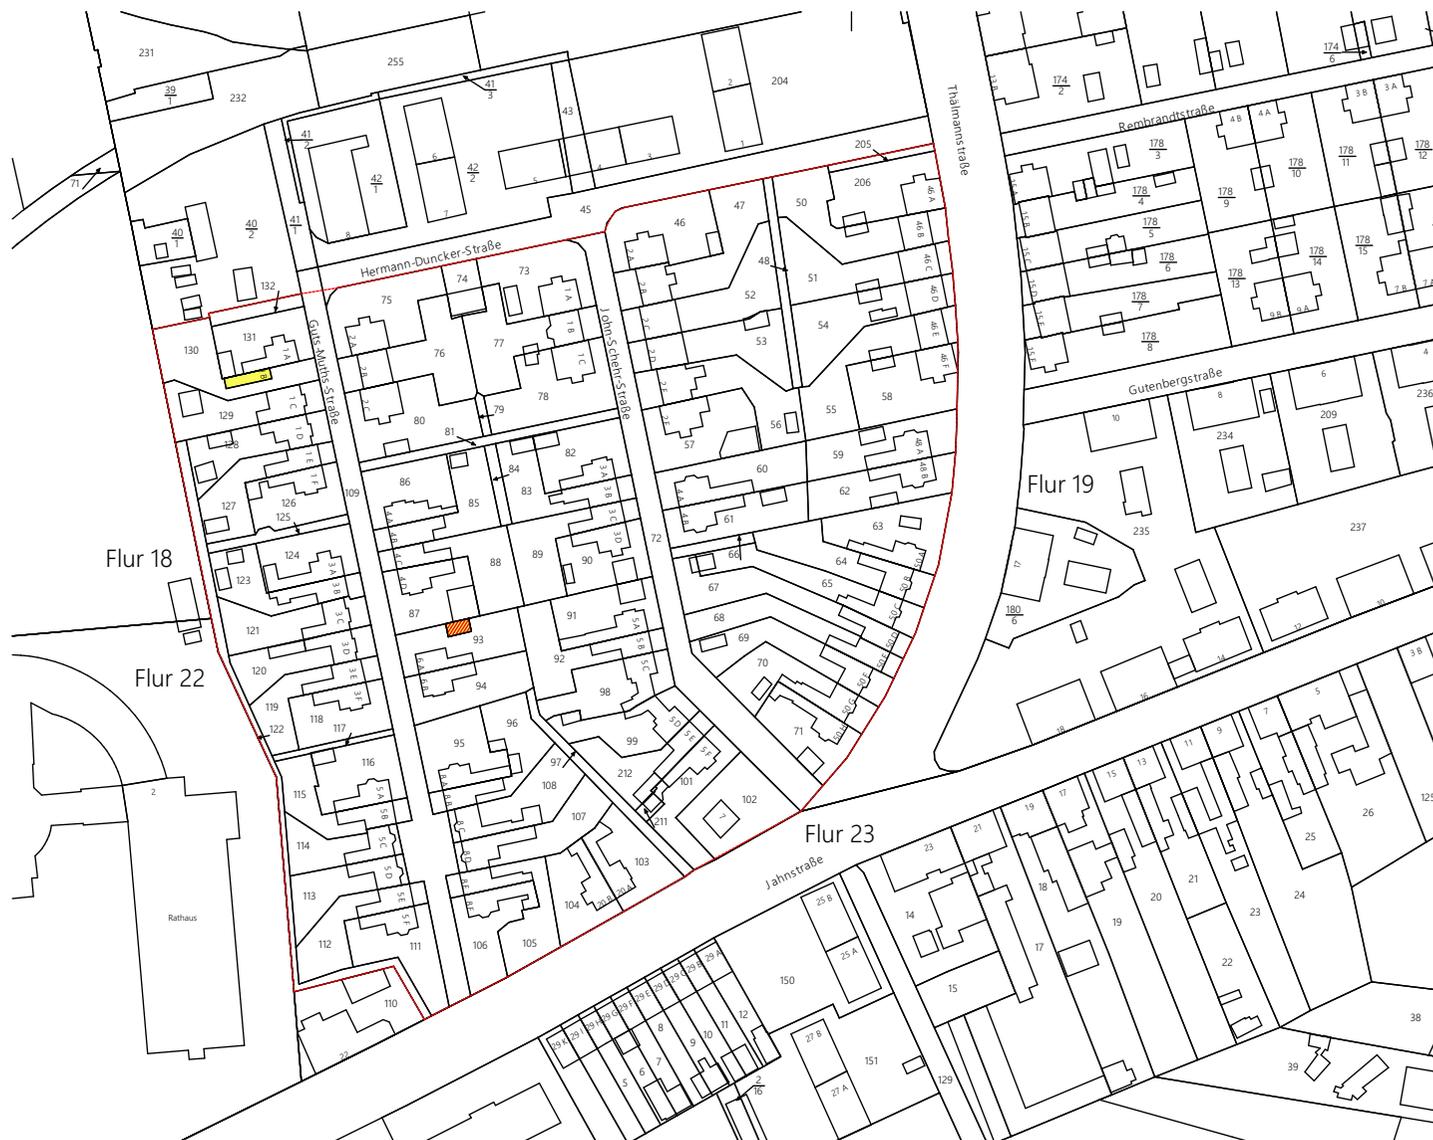
Inhalt Lageplan: Bestandsdokumentation Defizite
4. Siedlungsgebiet "Am Wasserturm"

- Siedlungsgrenze
- Erscheinungsbild entsteht
- ▨ Modernisierung unangemessen

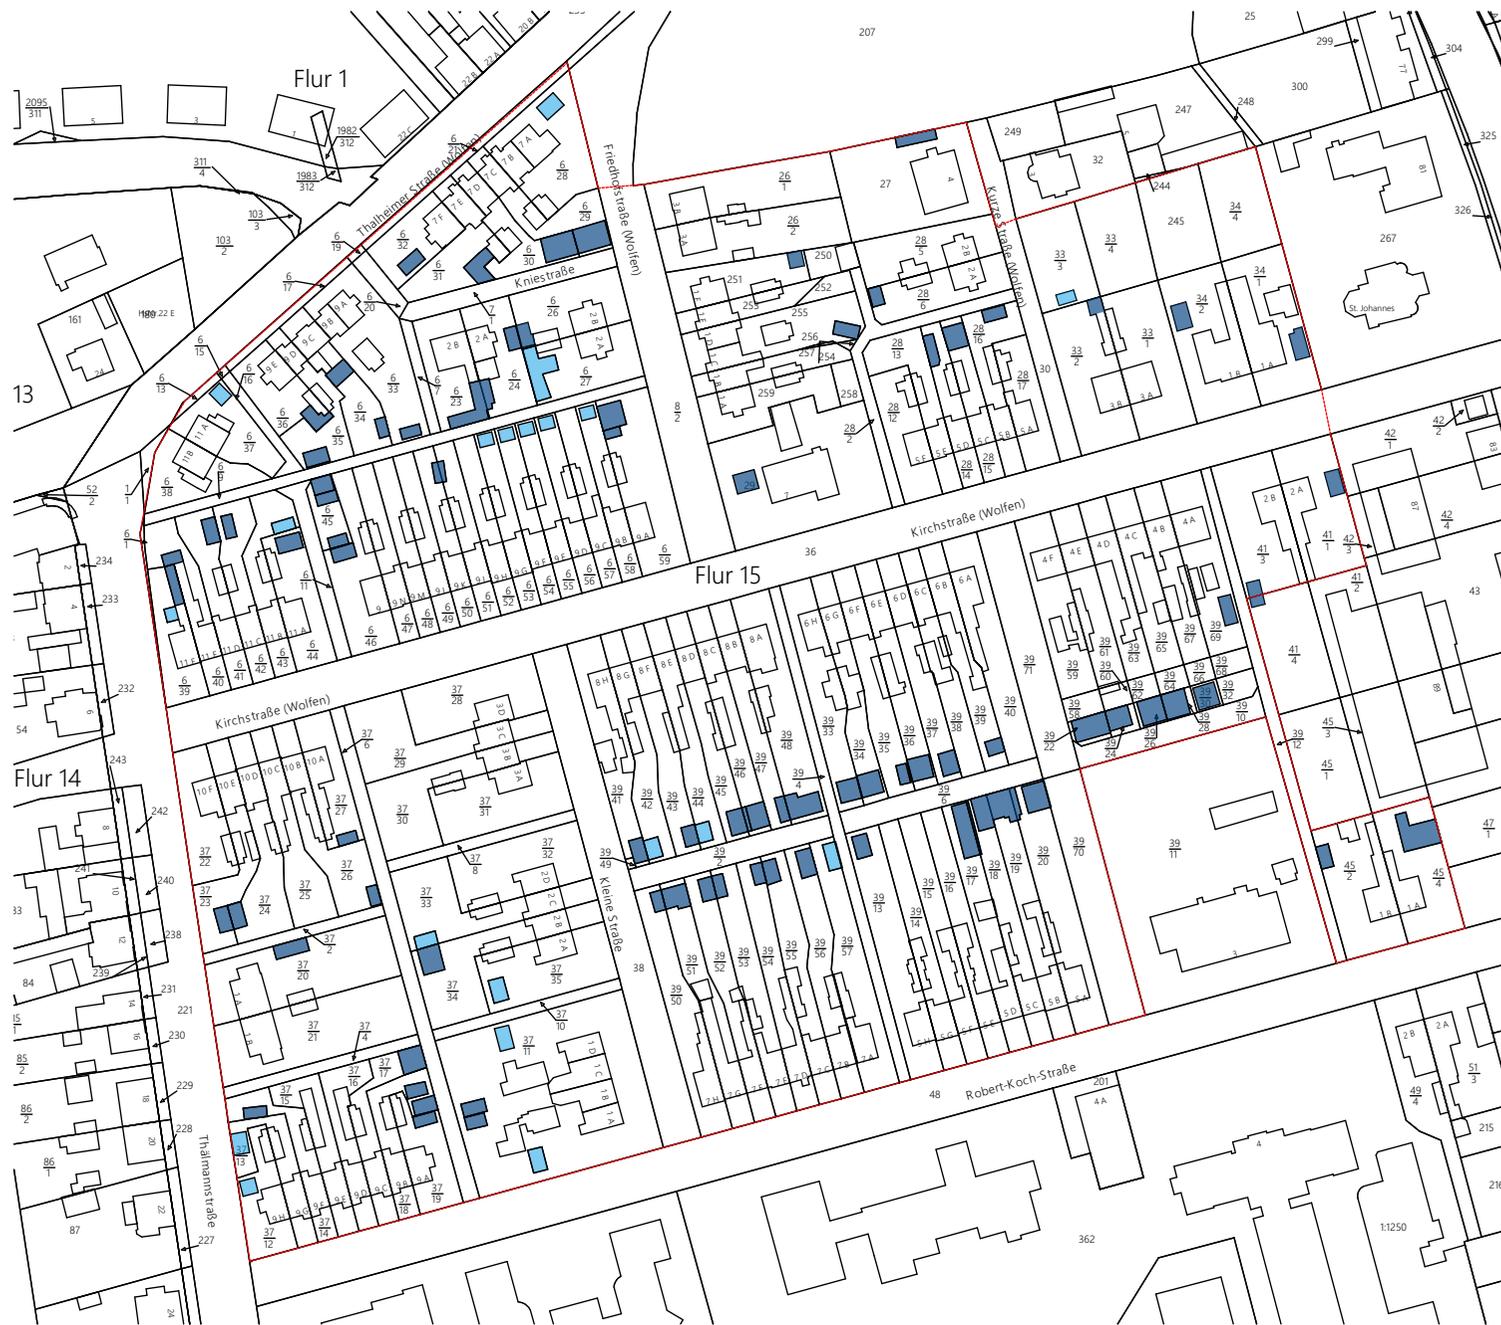
Beate C. Meusel | Freie Architektin, Erfurt
Mandy Schmidt | Freie Architektin, Quedlinburg
Mai 2022
1:2000
Lageplan: Bestandsdokumentation Garagen und Carports
1. Siedlungsgebiet "Zentrum"

- - - Siedlungsgrenze
- Garagen
- Carports

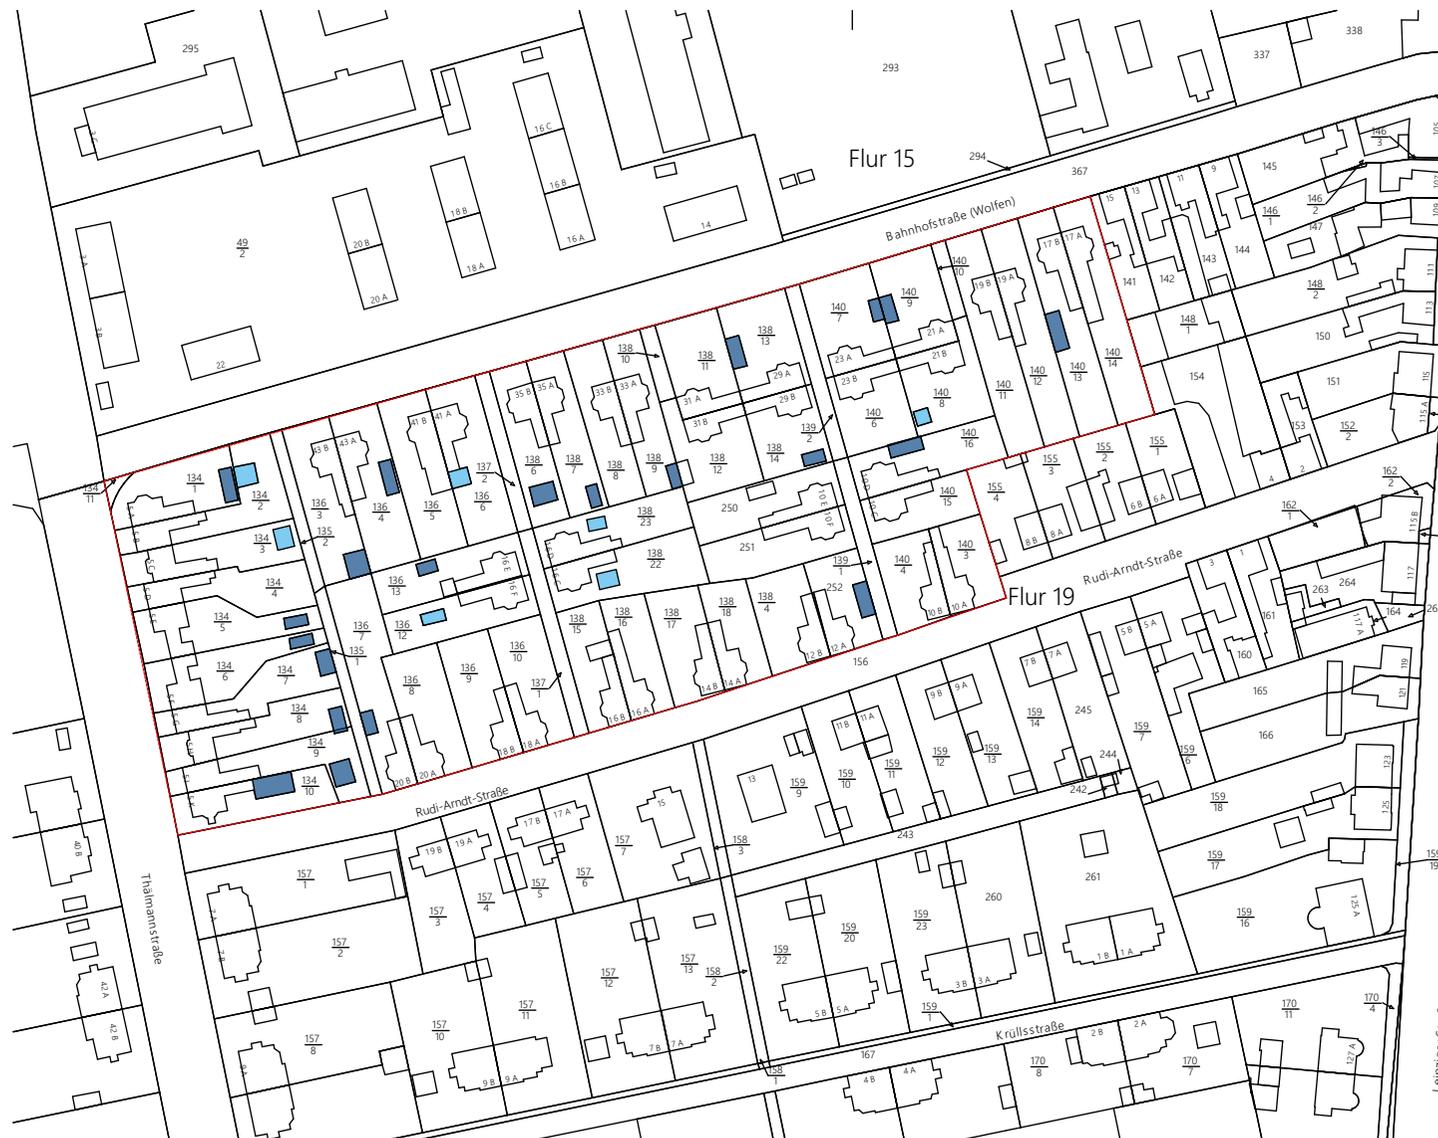
Inhalt Lageplan: Bestandsdokumentation Garagen und Carports
2. Siedlungsgebiet "Bahnhofstraße/
Rudi-Arndt-Straße"

- Siedlungsgrenze
- Garagen
- Carports

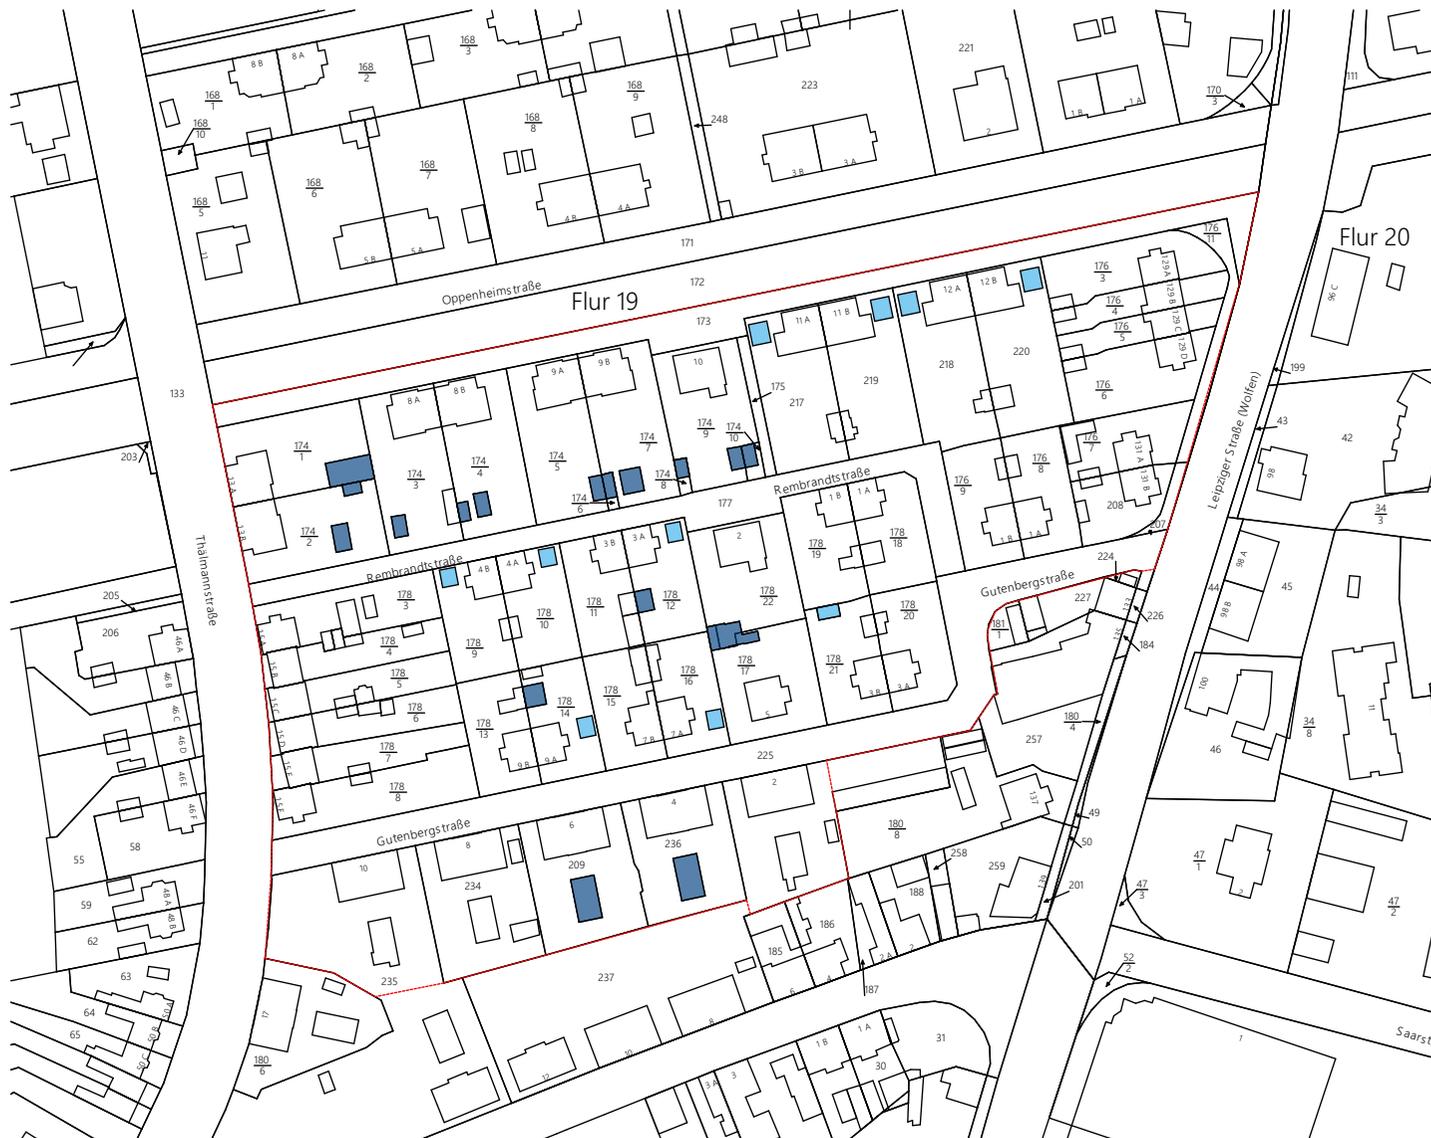
Inhalt Lageplan: Bestandsdokumentation Garagen und Carports
3. Siedlungsgebiet "Südliche Oppenheimstraße"

- Siedlungsgrenze
- Garagen
- Carports
