**Bebauungsplan Nr. 01/06**  
**der Stadt Bitterfeld-Wolfen**  
**„Wohnpark am Stadthafen“ in Bitterfeld**  
**- Umweltbericht -**  
**(Satzung)**

Stand : Januar 2014

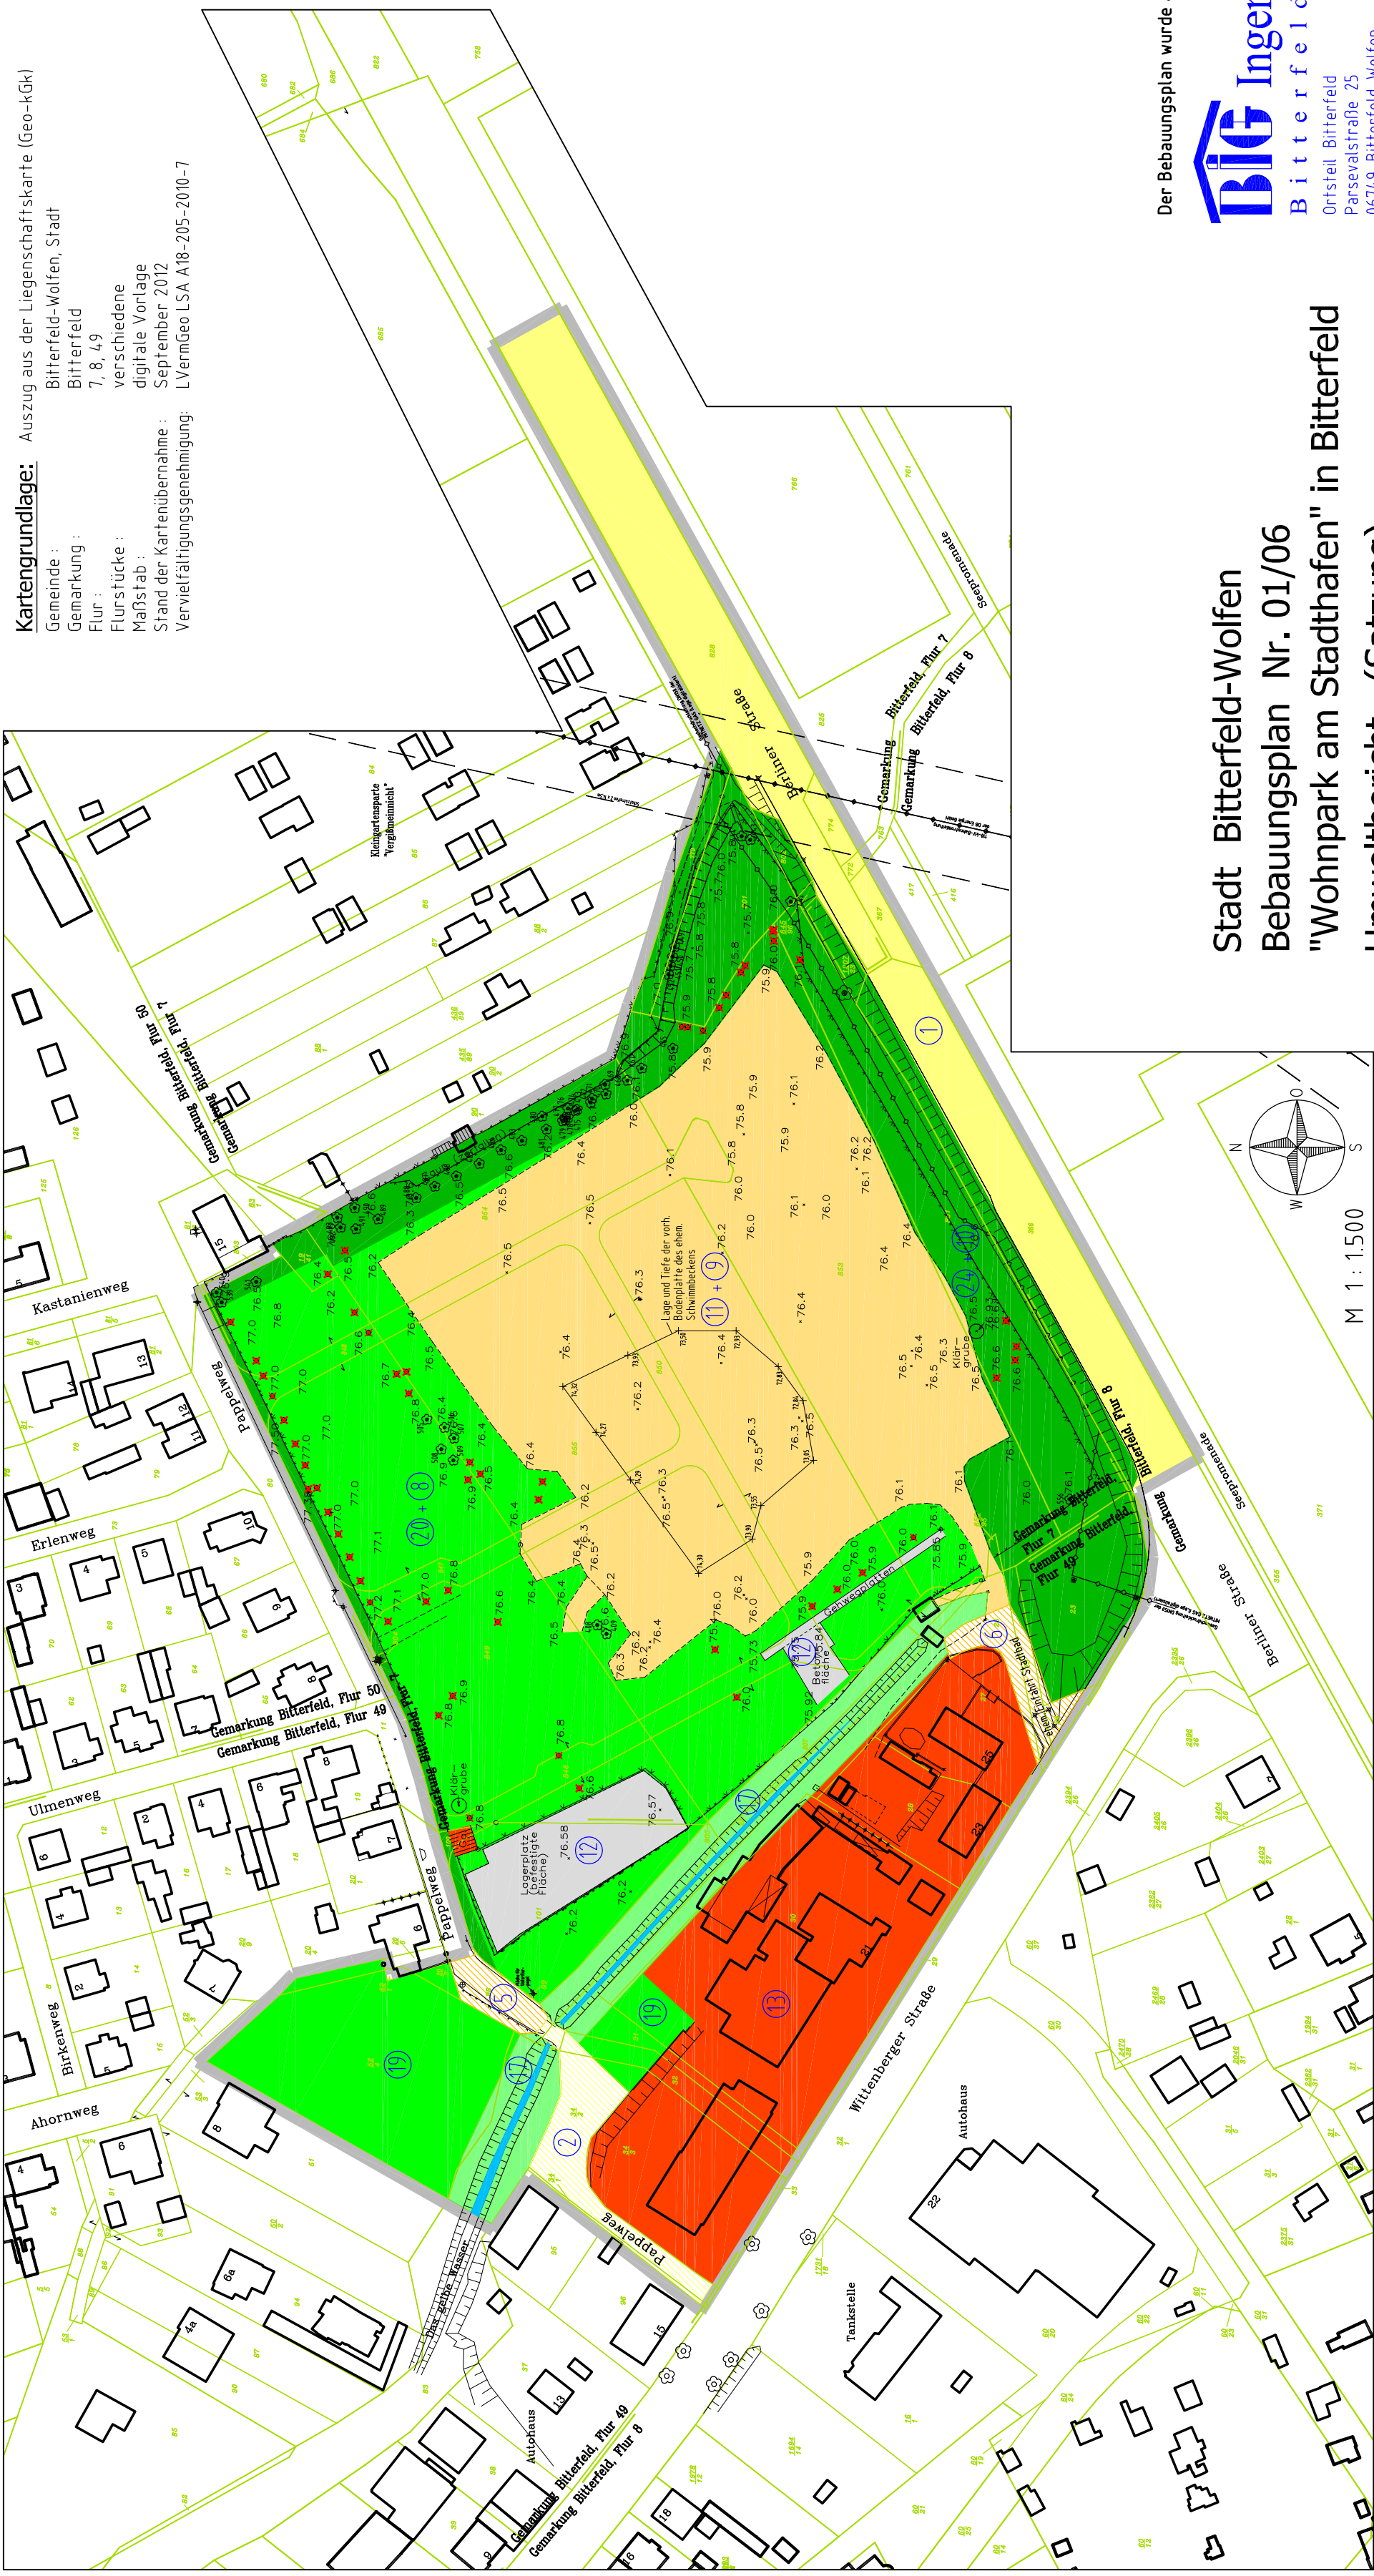
| Datum | Maßstab | gezeichnet | Versionsstand | Bezeichnung |
|---|---|---|---|---|
| Januar 2014 | 1 : 1500 | Reinh | Satzung | Bestandsplan |

- B-Plan-Grenze
- Verkehrsfläche B100/B183 mit Randstreifen (vollversiegelt) – VSB, VSC, VSY
- Straßen, Wege und Plätze, (vollversiegelt) – VSB, VSC, VSY
- Straßen, Wege und Plätze, (teilversiegelt) – VSA
- Bebaute Fläche - Gelände der ehem. Molkerei und zwei Wohnhäuser (fast vollständig versiegelt) – BW, BD, BS, BK, BI
- Betonflächen bzw. Gehwegplatten (vollversiegelt) – VVC, VWD
- Schotterfläche VPX
- Grünflächen (Scherrasen) GSB
- Grünflächen (Ruderalflur, Dominanzbestand) (mit teilweisem Baumbestand) – UDY
- sonstige Grünflächen, nicht parkartig (mit teilweisem Baumbestand) – PYY
- vorhandener Baum (mit Nr. laut Umweltbericht), erhalten
- vorhandener Baum zur Fällung vorgesehen
- lfd. Nr. zur Beschreibung im Umweltbericht
- Maßangaben : in m
- Höhenangaben : in mNN
