Plan der naturschutzrechtlichen Kompensationsmaßnahmen

- Aufgabenstellung: Erstellung eines Planes der naturschutzrechtlichen Kompensationsmaßnahmen und Berechnung der A/E - Maßnahmen zum BV Bebauungsplan Nr. 002 "Einkaufszentrum Anhaltstraße", OT Stadt Bitterfeld, 1.Änderung
- Auftraggeber: Stadt Bitterfeld-Wolfen
Rathausplatz 1
06766 Bitterfeld-Wolfen
- Standort: Anhaltstraße
06749 Bitterfeld-Wolfen
- Verfasser: Ing.- Büro für Garten- und Landschaftsplanung
Dipl.- agr.- Ing. Thomas Eisel
Straße der OdF 38
06774 Muldestausee, OT Mühlbeck
- Grundlage: Richtlinie zur Bewertung und Bilanzierung von Eingriffen im Land Sachsen - Anhalt

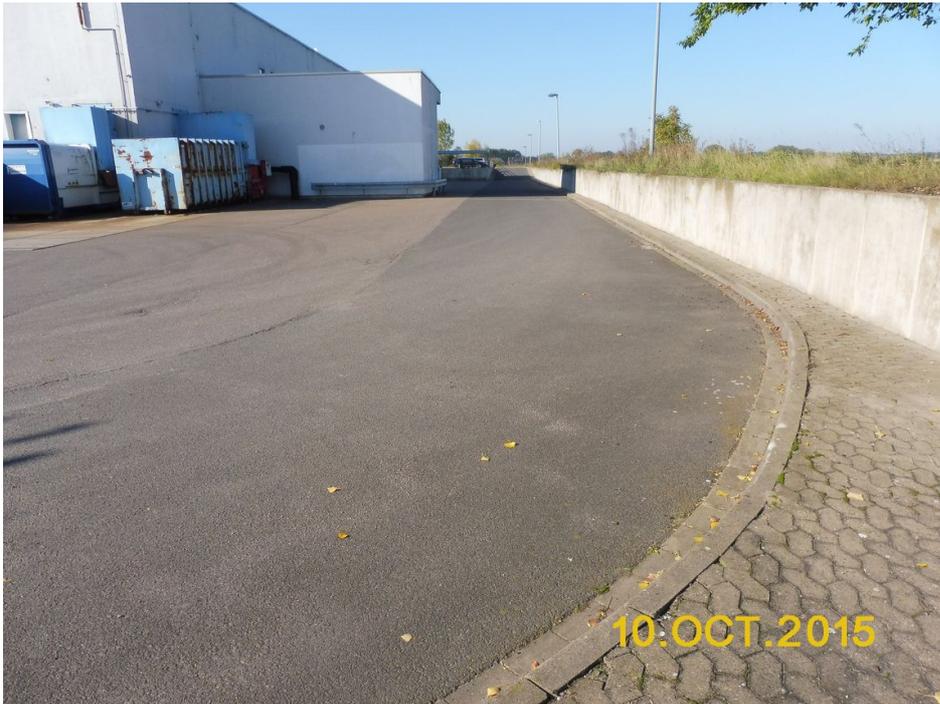
Bild 3:
Anlieferungszone hinter dem Real

(Bild 1 - 4 und 12).

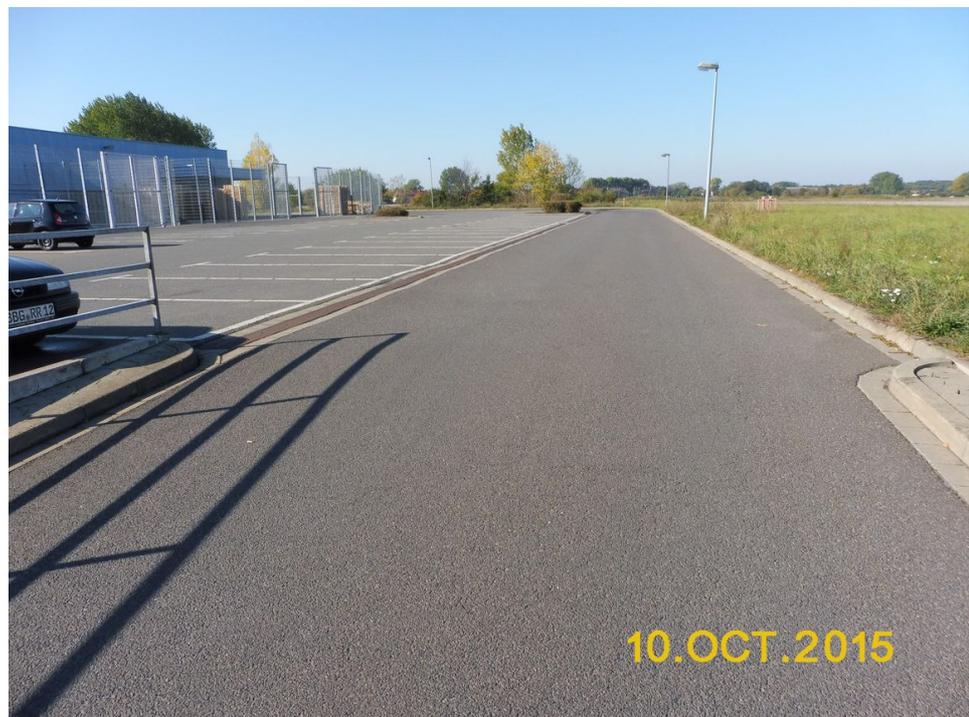
Bild 4:
In der Weiterführung die Anlieferungszone und Parkplätze
hinter dem ehemaligen Baumarkt

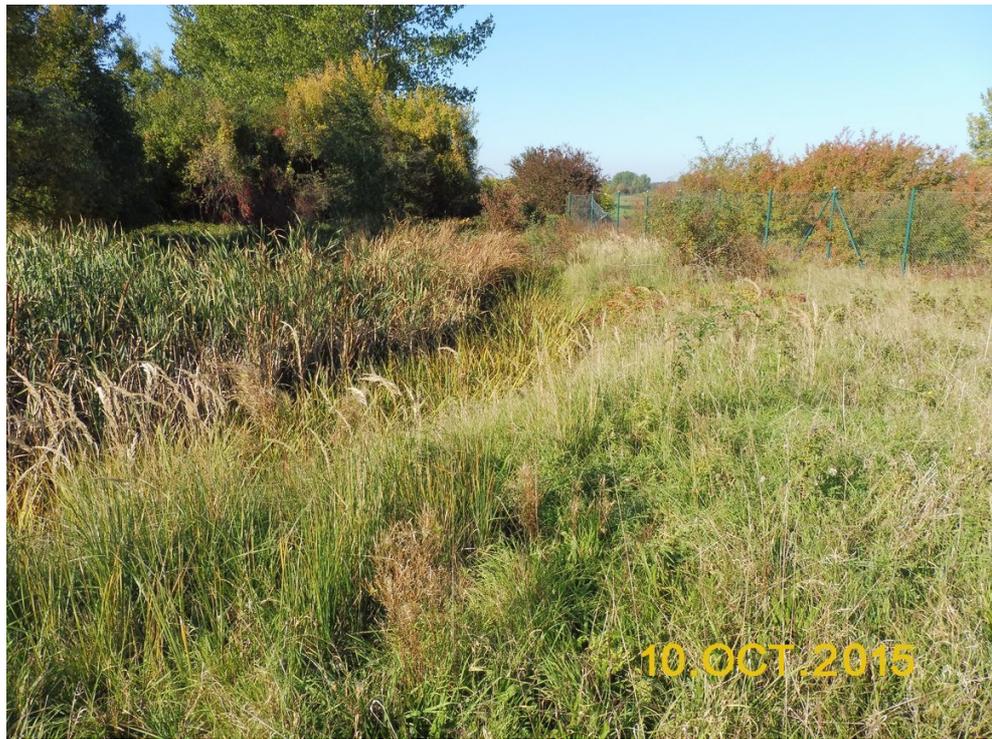
Bild 5 :
Biotop als Regenrückhaltebecken - rechter Teil
Das Becken ist vollständig mit Rohrkolben bewachsen

Im nordöstlichen Teil des B-Planes liegt ein Feuchtbiotop als Regenrückhaltebecken. Gespeist wird dieses Biotop von den Abläufen der Parkflächen. Da Regenwasser von Parkflächen durch den Nährstoffeintrag sehr nährstoffreich ist, ist das Wasserbecken mit breitblättrigem Rohrkolben (*Typha latifolia*) vollständig zugewachsen (Bild 5 und 6). Eine Verdunstung in der Vegetationszeit ist über die Blattmasse gegeben. Einen Überlauf weist das Biotop in den Seifgraben auf. Insofern ist der Terminus „Regenrückhaltebecken“ durchaus gerechtfertigt.

Wir finden auch alle Wachstumsgrößen, die auf eine Ruderalentwicklung und keine Anpflanzung schließen lassen. (Bild 5 und 6).

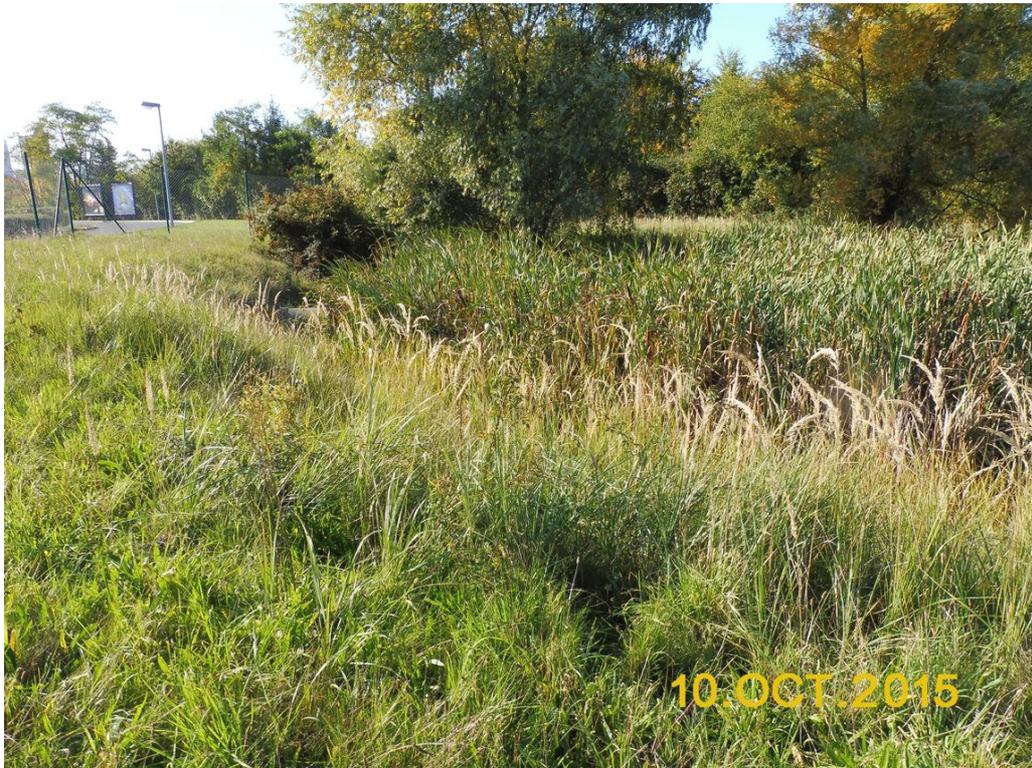
Bild 6:
Biotop - linker Teil
Im Randbereich etablieren sich Laubbäume

Am Rande des Feuchtbiotopes haben sich eine Reihe von überwiegend heimischen Gehölzen ruderal angesiedelt. Es handelt sich dabei um:

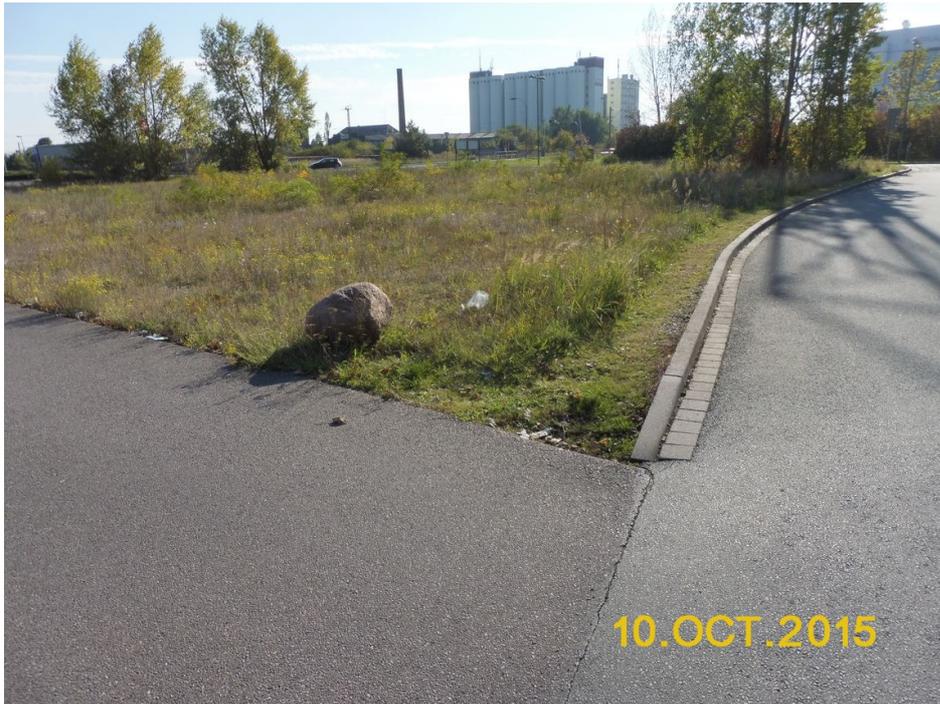
Bild 9:
Ruderalfläche an der nordöstlichen Grenze,
im Randbereich etablieren sich einige Pappeln

(Bild 9 und 10).

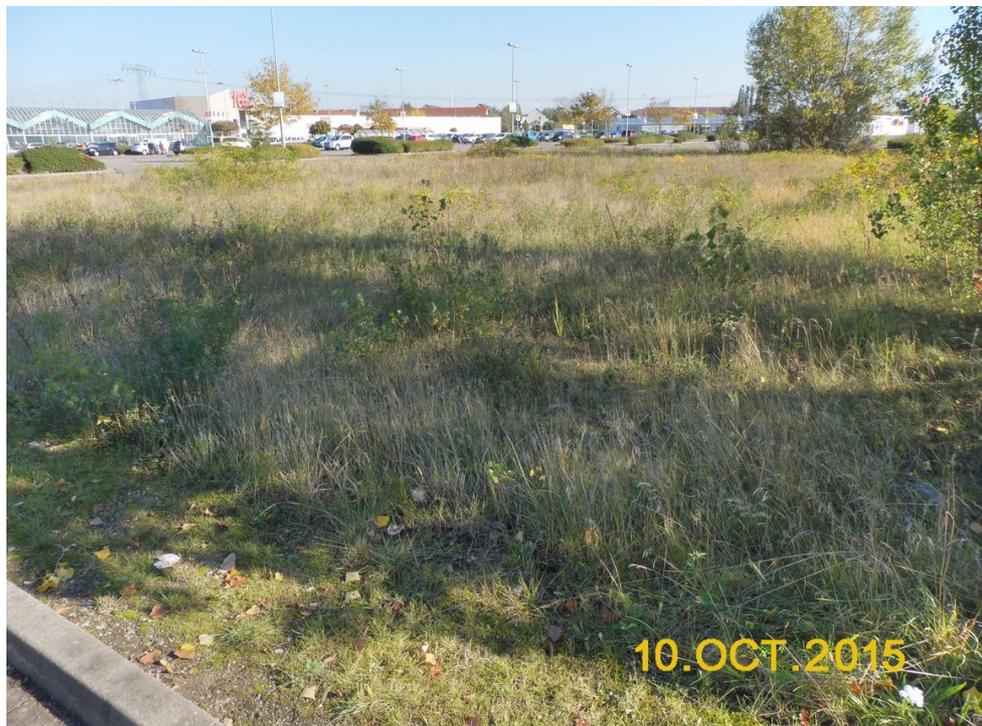
Bild 10:
Ruderalfläche
Nur ein ca. 1 m breiter Randstreifen wird regelmäßig gemäht

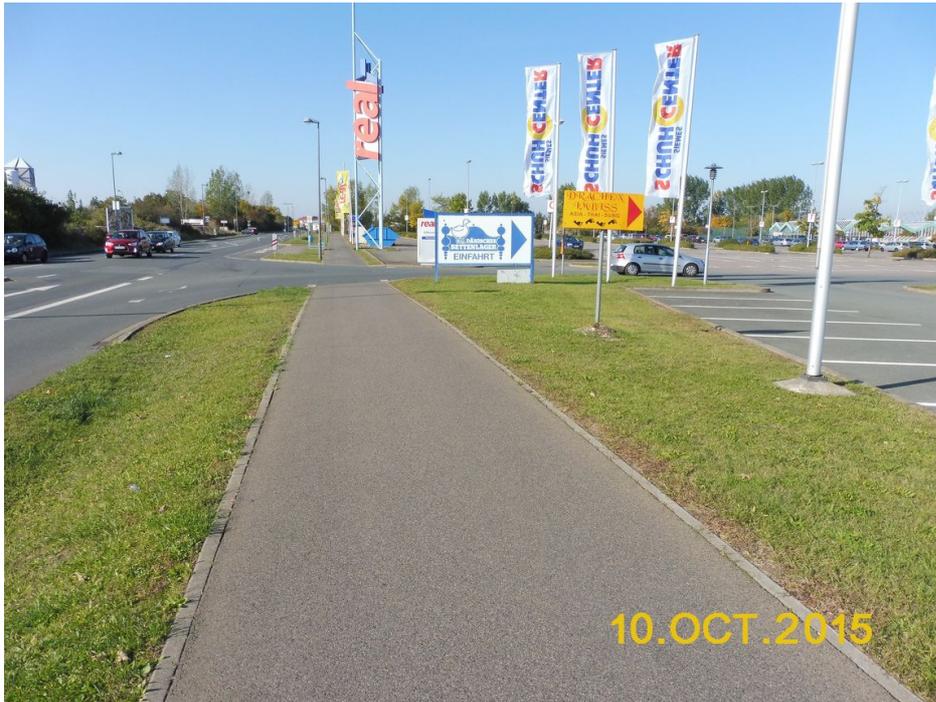
Bild 11:
Radweg zwischen Parkplatz und Anhaltstraße
Der Radweg entwässert in die seitliche Entwässerungsmulde

Parallel zur Anhaltstraße verläuft ein ca. 2,40 m breiter Radweg, der zum Teil auch durch Fußgänger genutzt wird. Dieser ist in Bitumen ausgeführt und wird mit einem Betonbord eingefasst. Der Radweg entwässert in die seitlichen Rasenflächen. Zum Teil wird zur Entwässerung die zwischen Radweg und Straße liegende Entwässerungsmulde genutzt. (Bild 11)

Der Scherrasen besteht hauptsächlich aus Banketten und aus Flächen, die von der B-Plangrenze bis zu den Parkplätzen reichen. Einige versiegelte Flächen versickern in die Rasenflächen. Die Scherrasenflächen sind zum Aufnahmedatum am 10.10.2015 gepflegt. (Bild 1, 2, 8 und 11). Innerhalb des eingezäunten Bereiches des Biotops wird nicht so regelmäßig gemäht. Hier hat sich eine Artenvielfalt in unterschiedlicher Häufigkeit entwickeln können:

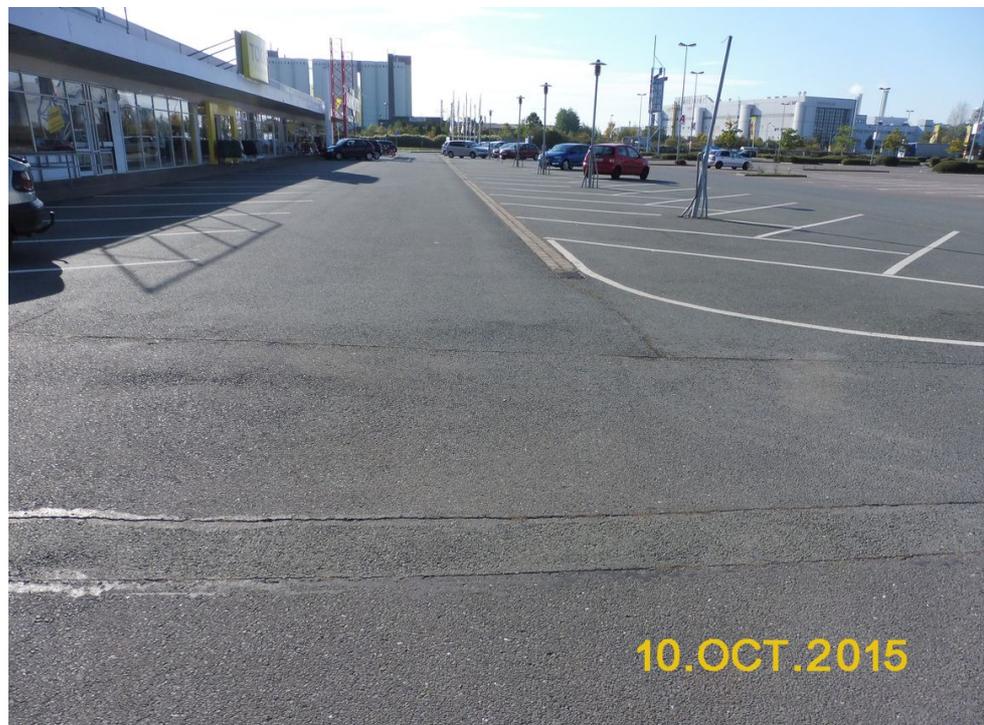
Bild 12:
Die Parkplatzfläche vor dem Gebäude 72, das Regenwasser
sammelt sich in einer Rinne und läuft in einen Straßeneinlauf
