Bitterfeld-Wolfen

1. Einleitung

2. Vergleich der Löscheinheiten nach den Daten der Risikoanalyse und Bedarfsplanung

3. Vorstellung der möglichen Standorte

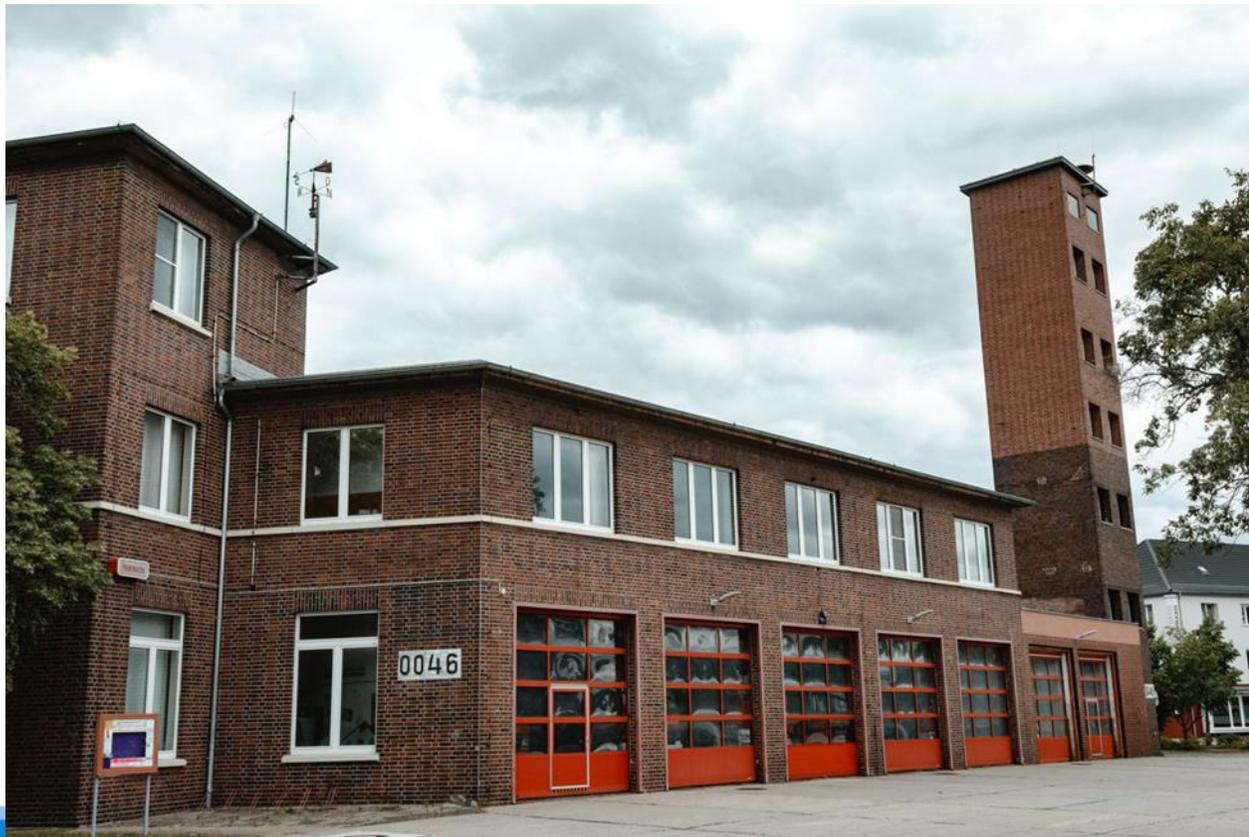
3.1. Standort Altstadt, OT Stadt Wolfen, Bunsenstraße 1, 06766 Bitterfeld-Wolfen

Die einstige Feuerwache wurde 1920 auf dem Gelände der ehemaligen Filmfabrik Wolfen AG gebaut und diente dort bis 1992 der Werkfeuerwehr der Filmfabrik als Wachgebäude. Seit der Indienststellung der Feuerwache wurde sie im Laufe der Zeit immer wieder umgebaut und erweitert. So wurde die Feuerwache 1928 um einen Anbau mit 5 Stellplätzen und Schlauchturm erweitert. 1938 wurde ein neues Wachgebäude an der Stelle des Alten errichtet und der Schlauchturm auf 22 Meter erhöht.

Im Zweiten Weltkrieg wurde die Feuerwache durch einen amerikanischen Luftangriff vollständig zerstört und nach Kriegsende wieder aufgebaut. Heute verfügt sie über 11 Fahrzeugstellplätze und eine Waschhalle. Des Weiteren befinden sich im Erdgeschoß eine kleine Werkstatt, Atemschutzwerkstatt (noch bis 31.12.2021, danach auch bei der FTZ des Landkreises), Wachraum und Küche der hauptamtlichen Wachbereitschaft. Die Schlauchwerkstatt und das Schlauchlager werden seit 2021 nicht mehr genutzt. Hier ist man dem Schlauchverbund der FTZ beim Landkreis beigetreten. Ergänzt wird das Ganze durch Umkleideräume des Löschzuges Wolfen-Altstadt. Das Gebäude steht unter Denkmalschutz.

- Die erforderliche Breite der Stellplatzbereiche und die dazugehörigen Verkehrswege werden u.a. durch Gebäudestützen eingeengt.
- Aufgrund der Beschaffenheit der baulichen Anlage und der vorhandenen Fahrzeuge und Geräte und Ausrüstungen sind speziell im Bereich der Gebäudestützen keine ausreichenden Verkehrswege vorhanden. Die Feuerwehrangehörigen sind dort insbesondere dann gefährdet, wenn die Fahrzeuge bewegt werden müssen.

- Die aus statischen Gründen vorhandenen Schwellen in den Schlupftüren der Tore stellen Stolperstellen dar.
- Der Stellplatzbereich für das Feuerwehrfahrzeug SW 2000 mit Anhänger STA befindet sich in einem unzureichenden sicherheitstechnischen Zustand. Er wird den Anforderungen nicht gerecht, da zu kurz und zu schmal.

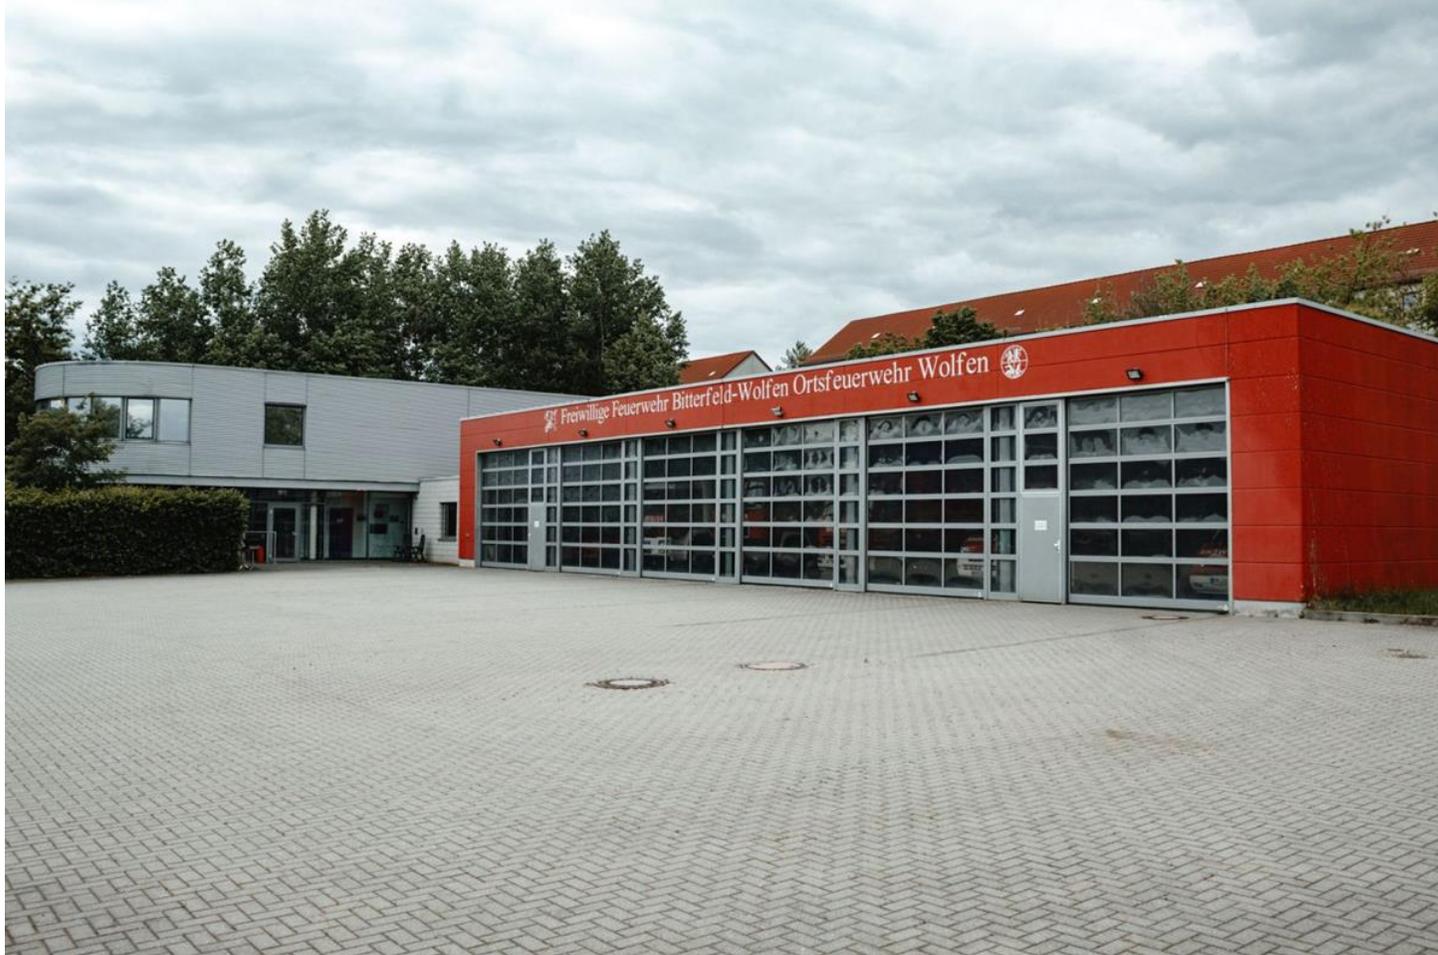
3.2 Standort: Wolfen-Nord, OT Stadt Wolfen, Steinfurther Straße 33, 06766 Bitterfeld-Wolfen

Das heutige Feuerwehrhaus wurde zwischen 1997 und 1998 direkt neben der Polizeiwache in der Steinfurther Straße 33 gebaut. Dies war notwendig geworden, da das bisherige Feuerwehrhaus in der Hans-Beimler-Straße nicht mehr den heutigen Ansprüchen gerecht wurde und es nur wenig Platz gab. Das neue Feuerwehrhaus verfügt über sieben Fahrzeugstellplätze und eine Waschhalle. Im Erdgeschoß befinden sich eine Werkstatt, Lagerräume für Schlauchmaterialien, Gefahrgutausrüstung, Bekleidung sowie für Gerätschaften der Jugendfeuerwehr.

Des Weiteren befinden sich im Erdgeschoss eine kleine Teeküche, der Jugendfeuerwehrraum, das Büro des Gerätewartes sowie Sanitär- und Umkleideräume für die Einsatzkräfte. Der Heilige Sankt Florian sowie der Stadtplan von Wolfen entstanden in stundenlanger Arbeit durch den Kameraden Steffen Böhme.

Im ersten Obergeschoss finden sich die Büros des Ortswehrleiters bzw. der Löschzugführung Wolfen-Nord sowie der Jugend- und Ausbildungswarte. Weiterhin befinden sich hier auch Sanitäreinrichtungen sowie ein großer Schulungsraum mit angeschlossener Küche.

Das Dach des Feuerwehrhauses wird aktuell erneuert. Im ersten Schritt der Bereich des Büro- und Schulungsraumes und in einem zweiten Schritt der Teil der Fahrzeughalle.

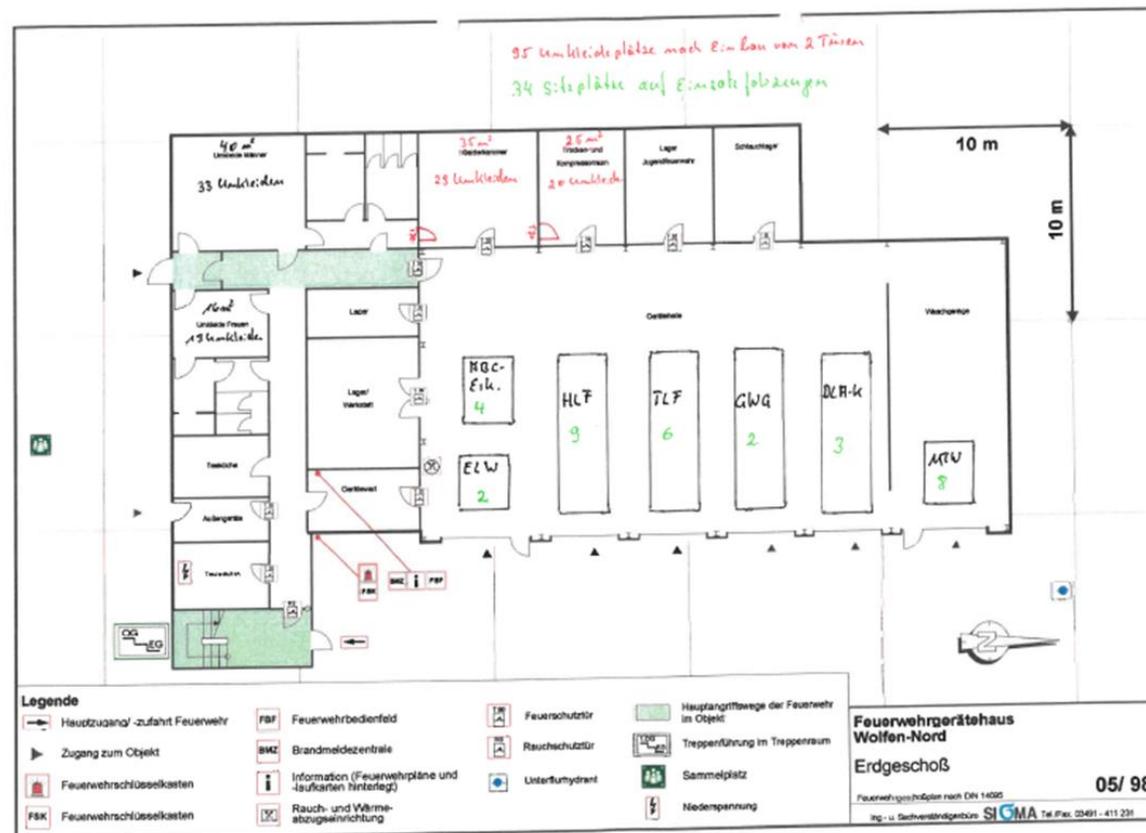
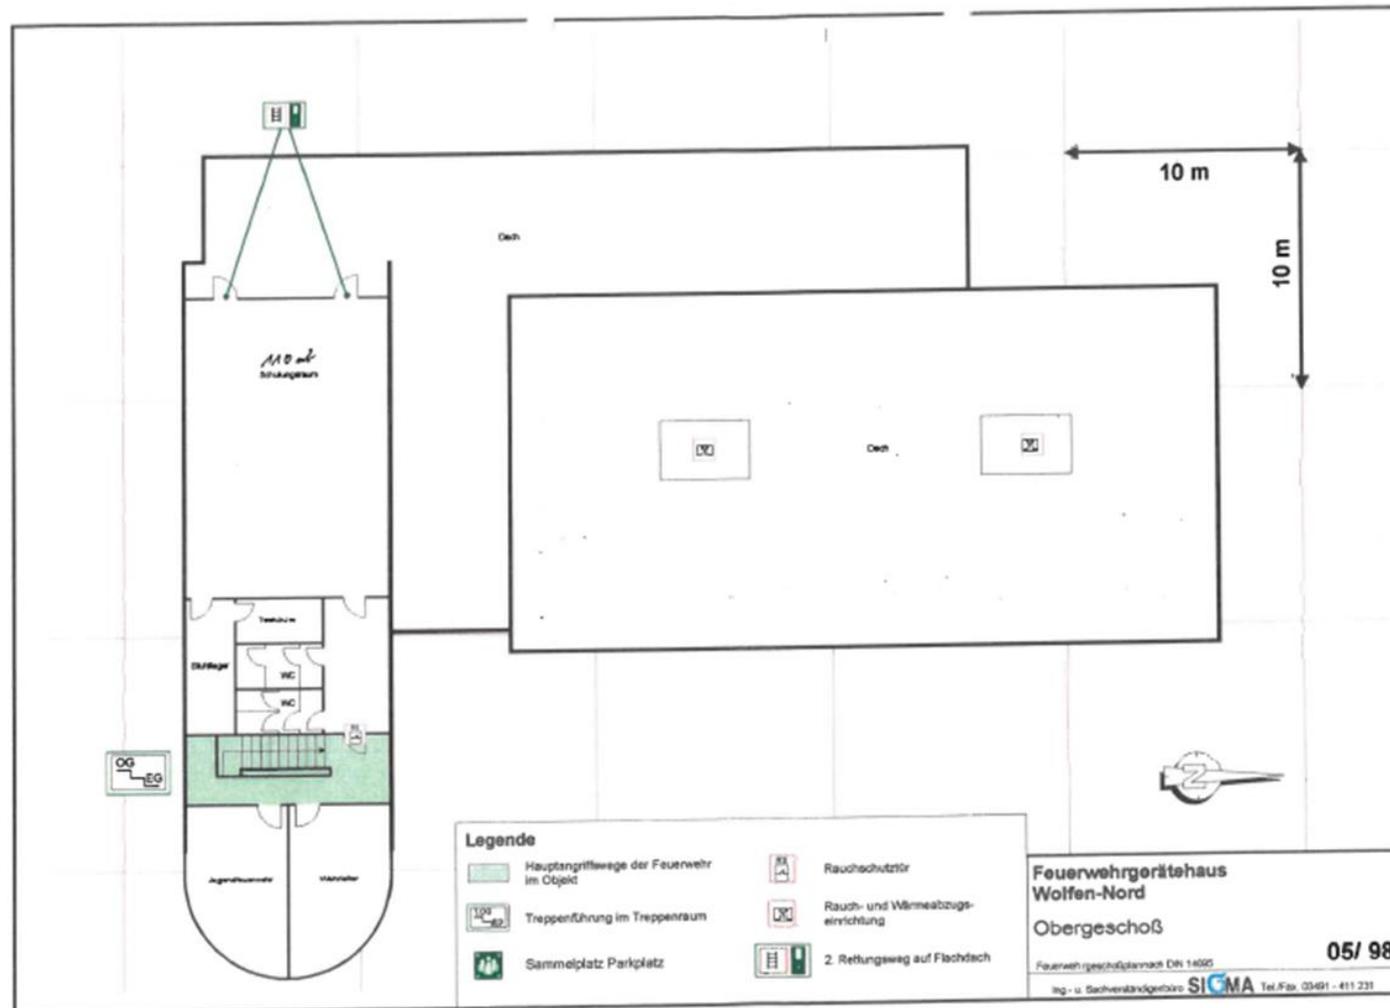
Auf der Grundlage der ermittelten erforderlichen baulichen Änderungsmaßnahmen wurde der FUK (Feuerwehr-Unfallkasse) am 19.05.2021 ein Konzept zur Zusammenlegung nach Wolfen-Nord vorgestellt.

Im Außenbereich müssten 10 Stellplätze mit Verbundpflaster für Schrägaufstellung angelegt werden.
Gleichlaufend sind 3 Fahnenmasten zu demontieren.

Herstellen von 10 notwendigen Alarmparkplätzen	ca. 11.000,00 €
Türdurchbruch nicht tragende Wand	ca. 4.000,00 €
Türdurchbruch tragende Wand	ca. 8.500,00 €
R12 Bodenbeschichtung in 2 Räumen	ca. 2.000,00 €
Malern der 2 Räume (Wand, Decke)	ca. 2.000,00 €
Gesamtkosten:	ca. 27.000,00 €
