# Ing.- Büro für Garten- und Landschaftsplanung

## Plan der naturschutzrechtlichen Kompensationsmaßnahmen

- Aufgabenstellung: Erstellung eines Planes der naturschutzrechtlichen  
Kompensationsmaßnahmen und Berechnung der A/E -  
Maßnahmen zum BV Bebauungsplan 02-2018btf  
„Sondergebiet Ferienwohnen Goitzsche“, OT Stadt Bitterfeld
- Auftraggeber: Stadt Bitterfeld-Wolfen  
OT Stadt Wolfen  
Rathausplatz 1  
06766 Bitterfeld-Wolfen
- Standort: südlich B 100, zu beiden Seiten der Sparkassenallee  
06749 Bitterfeld- Wolfen
- Verfasser: Ing.- Büro für Garten- und Landschaftsplanung  
Dipl.- agr.- Ing. Thomas Eisel  
Straße der OdF 38  
06774 Mühlbeck
- Grundlage: Richtlinie zur Bewertung und Bilanzierung von Eingriffen im  
Land Sachsen - Anhalt

Biotopwertermittlung und A/E-Maßnahmen zum B-Plan 02-2018 btf

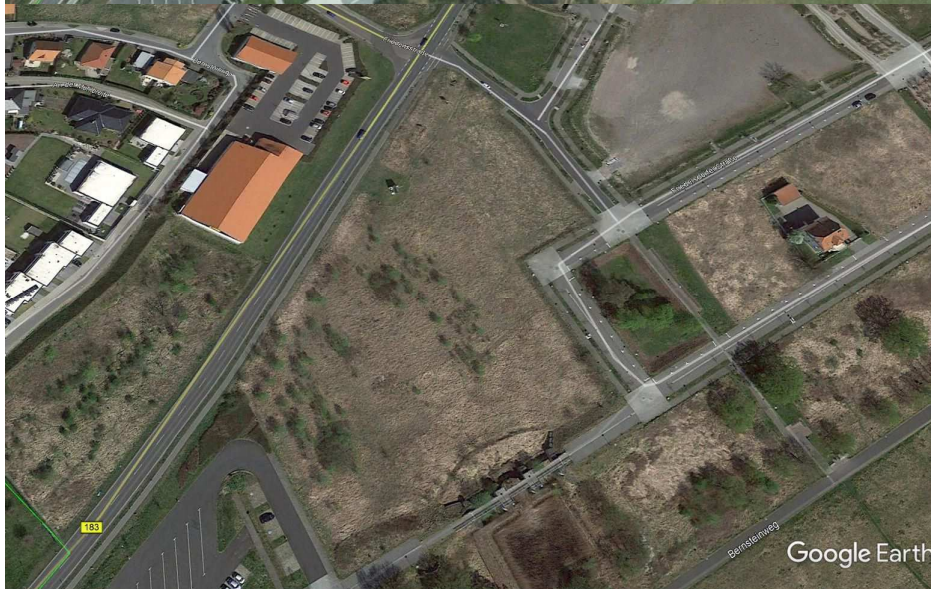
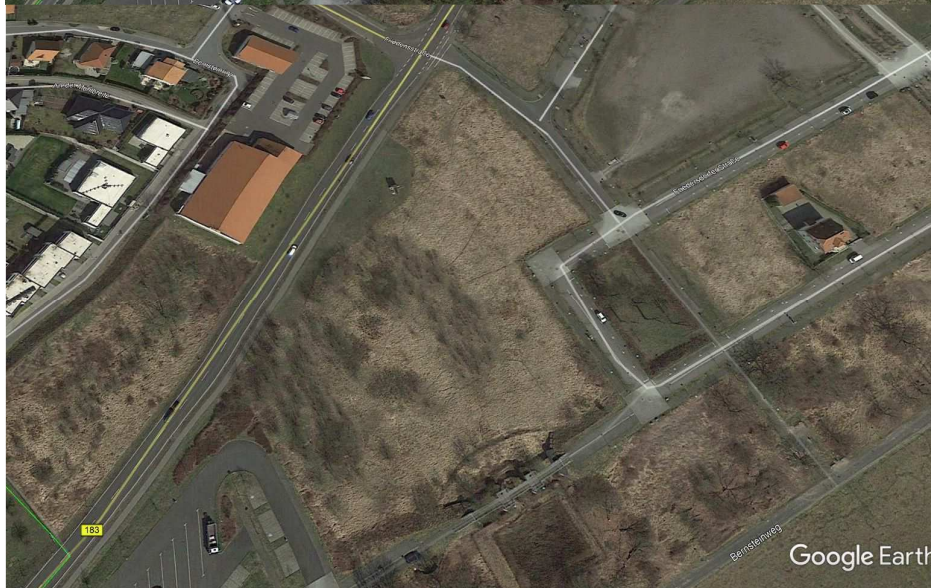
Auf der nördlichen Fläche hat sich in den letzten Jahren eine Sukzession entwickelt. Diese Entwicklung ist deutlich in 3 Luftbilder von 2010, 2015 und 2018 erkennbar (Bilder 1 - 3). Vor 2010 waren hier kaum Gehölze vorhanden. Diese haben sich in den letzten 8 Jahren erst entwickelt. Insofern ist nach der Richtlinie für die Bewertung der Biotoptypen im Rahmen der Eingriffsbewertung, Anlage 4), Abschnitt 2) für Gehölzbestände zwischen 4 und 8 Jahren ein Abzug von 4 Wertpunkten zum Tabellenwert gerechtfertigt. Folgende Arten wurden bonitiert:

Bild 1:  
Luftbild 2010

Bild 2:  
Luftbild 2015

Bild 3:  
Luftbild 2018

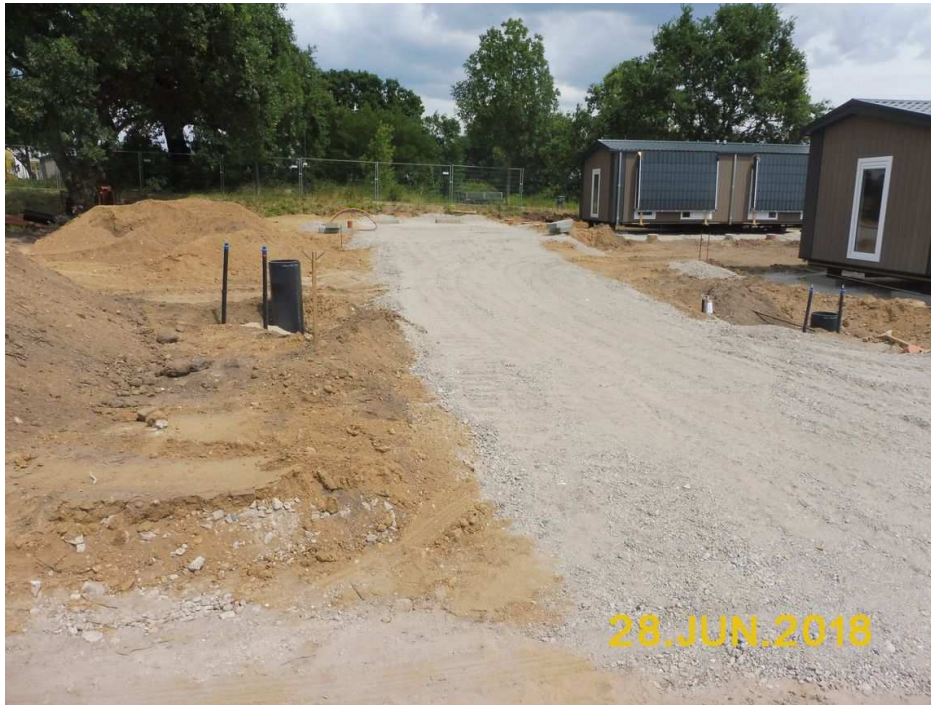
Im südlichen Teil der Fläche finden bereits Bautätigkeiten statt. Um ausreichend Tragfähigkeit auf den Wegen für die Technik zu haben, wurden diese mit Natursteinschotter befestigt. Dieser kann entweder zurückgebaut oder als Unterbau für anzulegende Wege genutzt werden. Eine Wasserdurchlässigkeit ist derzeit noch gegeben (Bild 4).

Bild 4:  
Unbefestigter Platz - die Schotterwege werden für den Transport verwendet.

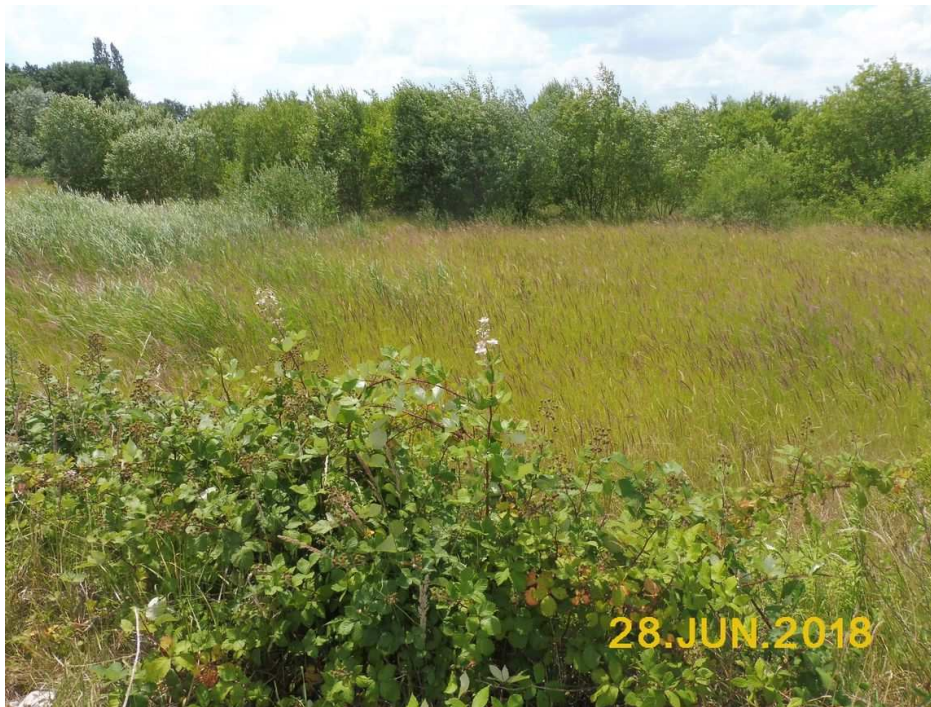
Der Anteil nicht heimischer Gehölze ist nur gering, so dass der Terminus „überwiegend heimisch“ gerechtfertigt ist. In den Gehölzgruppen sind alle Entwicklungsstadien der Heister vorhanden. Diese Heister entwickeln sich zumeist in den Gehölzgruppen, die angrenzenden Flächen sind mit einem dichten Bewuchs des Landreitgras eine Konkurrenzpopulation für sich entwickelnde Gehölzsämlinge (Bilder 6 und 7).

Bild 6:  
ein sich entwickelnder Laubgehölzbestand

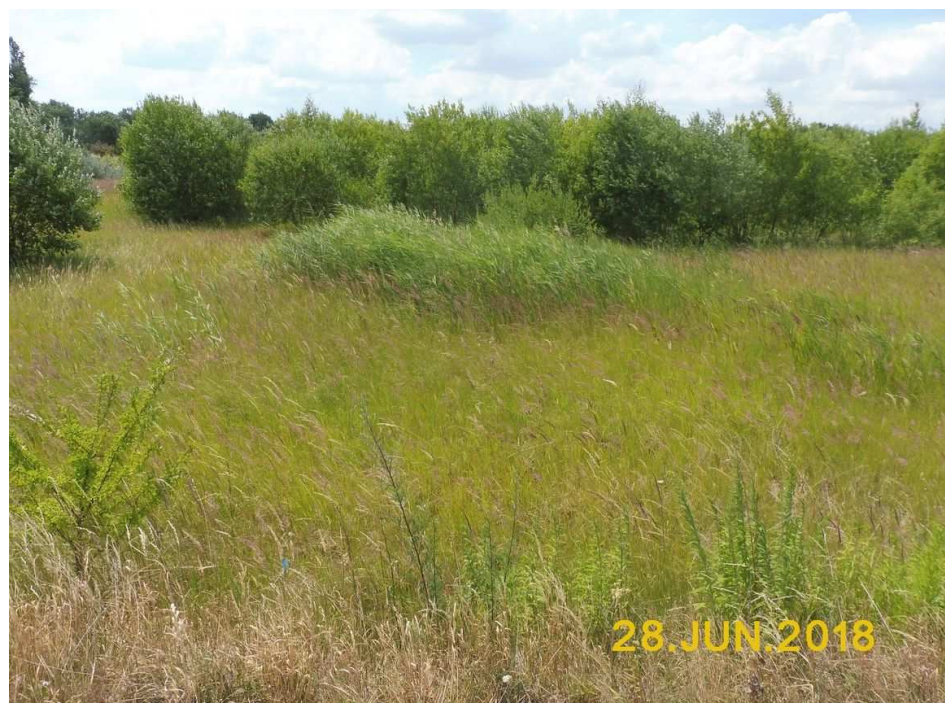
Bild 7:  
Laubgehölzbestand, im Vordergrund ein kleiner Schilfbestand,  
umgeben von Calamagrostis

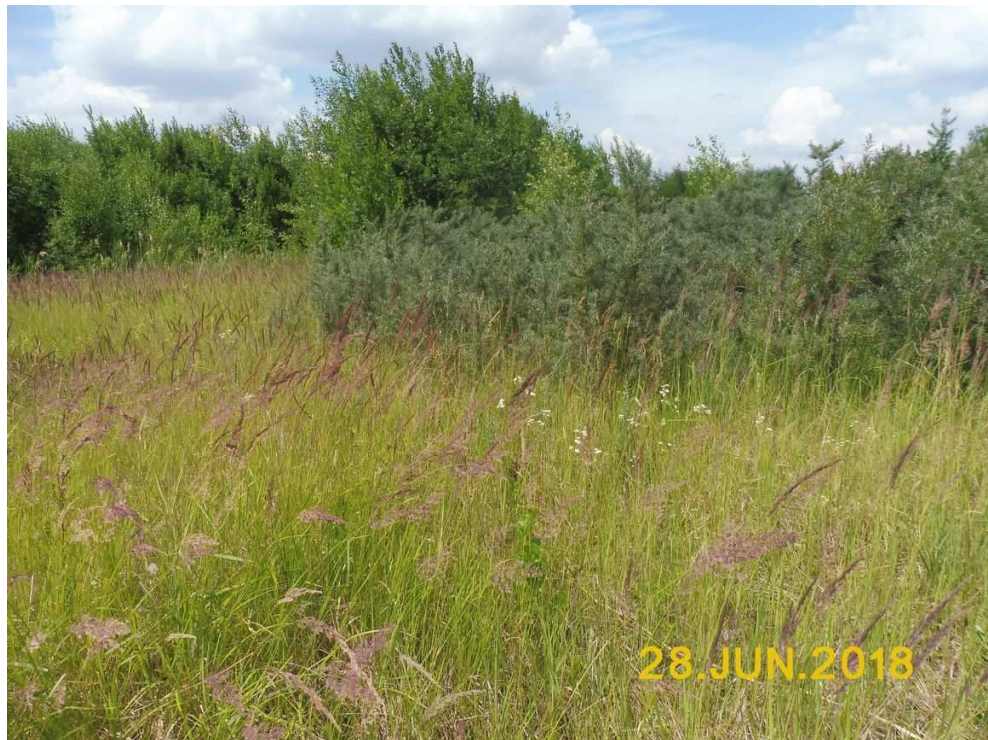
Bei zwei Gehölzgruppen hat sich der Sanddorn zu einer überstarken Konkurrenz entwickelt. Der Sanddorn bildet dabei durch sein Wuchsverhalten eine Monokultur, der der Artenvielfalt abträglich ist. Aus diesem Grund wurde bei diesen beiden Gehölzgruppen ein Punkteabzug von 6 Wertpunkten zum Tabellenwert angesetzt. Sanddorn ist eigentlich ein Gehölz mit sehr vitaminreichen Früchten. Außerdem kommt es mit sehr kargen Bodenverhältnissen zurecht und gilt als Pionierpflanze für die Besiedlung unfruchtbarer Böden. Durch das Austreiben von Wurzelsprossen baut der Sanddorn aber sehr schnell sehr dichte Bestände auf, in denen andere Gehölze nur unter schwierigsten Bedingungen Entwicklungschancen haben (Bild 8).

Bild 8 :  
eine der beiden Sanddornflächen

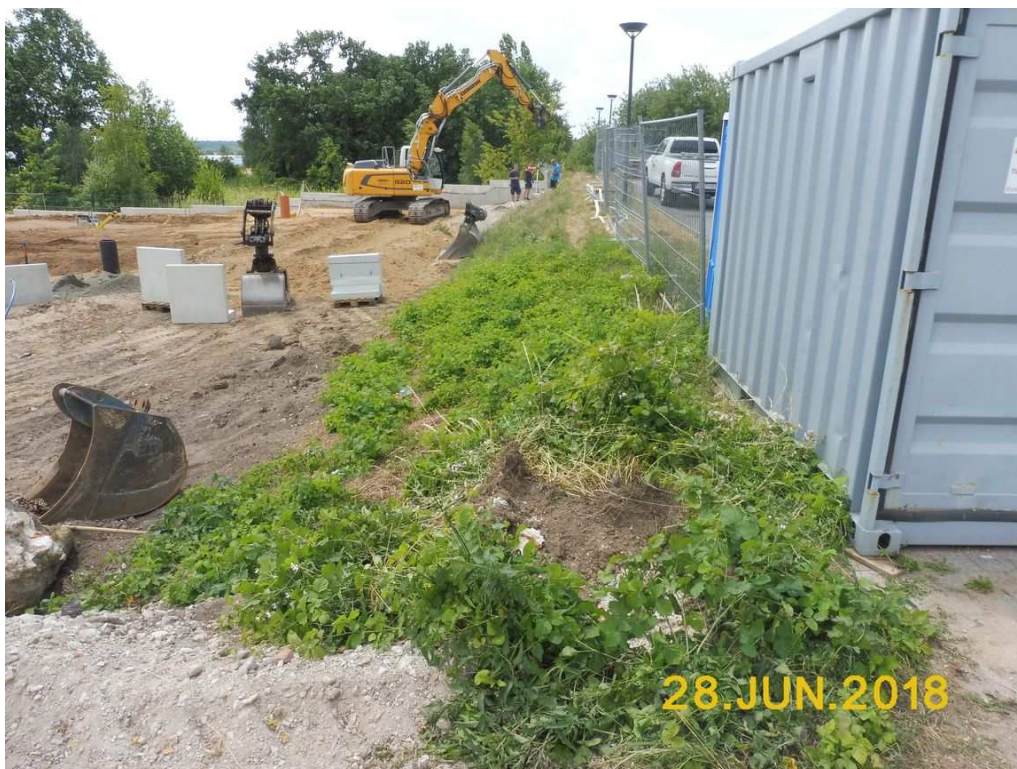
Leguminosen, abgesehen von einem Exemplar der Staudenwicke, fehlen hier. Selbst Weißklee ist nicht zu finden. Dafür entwickelt sich die Brombeere zu größeren Beständen (Bild 9). Die Staudenwicke gehört nicht in das Biotop „Ruderalflur“, sie ist eher eine zufällige Entwicklung. Staudenwicken sind meist in Gärten an Zäunen zu finden.

Bild 9:  
Ruderalflur mit Brombeeren

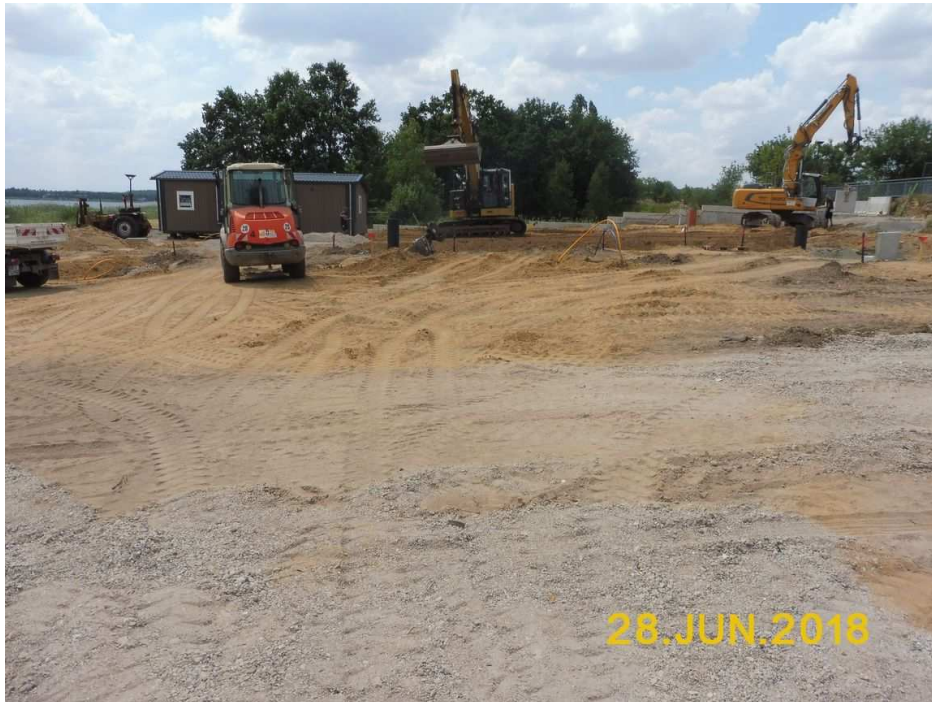
Die offene Sandfläche stellt nicht das Ursprungsbiotop dar, sondern ist anthropogen entstanden. Der Sand ist in größerer Mächtigkeit aufgeschüttet worden, um einen tragfähigen Unterbau zu bekommen. Biologisch ist dieser in der Form kaum wertvoll. Er hat kaum tierische Bewohner (Regenwürmer usw.), noch hat er keinerlei Bewuchs. Aus einer Sandfläche kann sich erst ein Biotop entwickeln, wenn eine gewisse Unberührtheit über einen längeren Zeitraum möglich ist. Hier wird mit der Sandfläche nur ein technischer Zweck verfolgt (Bild 10).

Bild 10:  
Anthropogen entstandene Sandflächen ohne Bewuchs

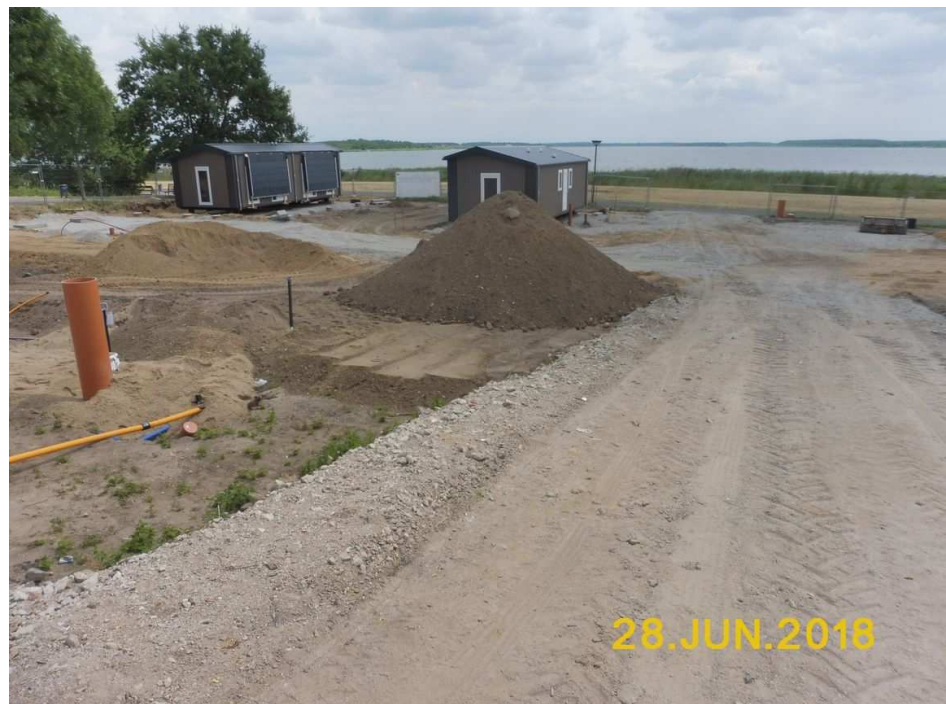
Ähnliches trifft auf die Bodenflächen zu. Durch das Abschieben der Vegetationsfläche und durch Umprofilierung von Bodenflächen sind vegetationsfreie Bereiche entstanden. Diese sind ökologisch wenig wertvoll. Weiterhin ergibt sich die Gefahr der Wasser- und Winderosion. Das Gelände ist leicht geneigt. Zum Teil wurde Oberboden vorerst auf Haufen gelagert. Die Schütthöhen deuten auf eine Verringerung des Bodenlebens hin, sie betragen über 1,50 m (Bild 11).

Bild 11:  
Grabeland - hier sind dies vegetationslose Bodenflächen, die noch in der Bearbeitung sind

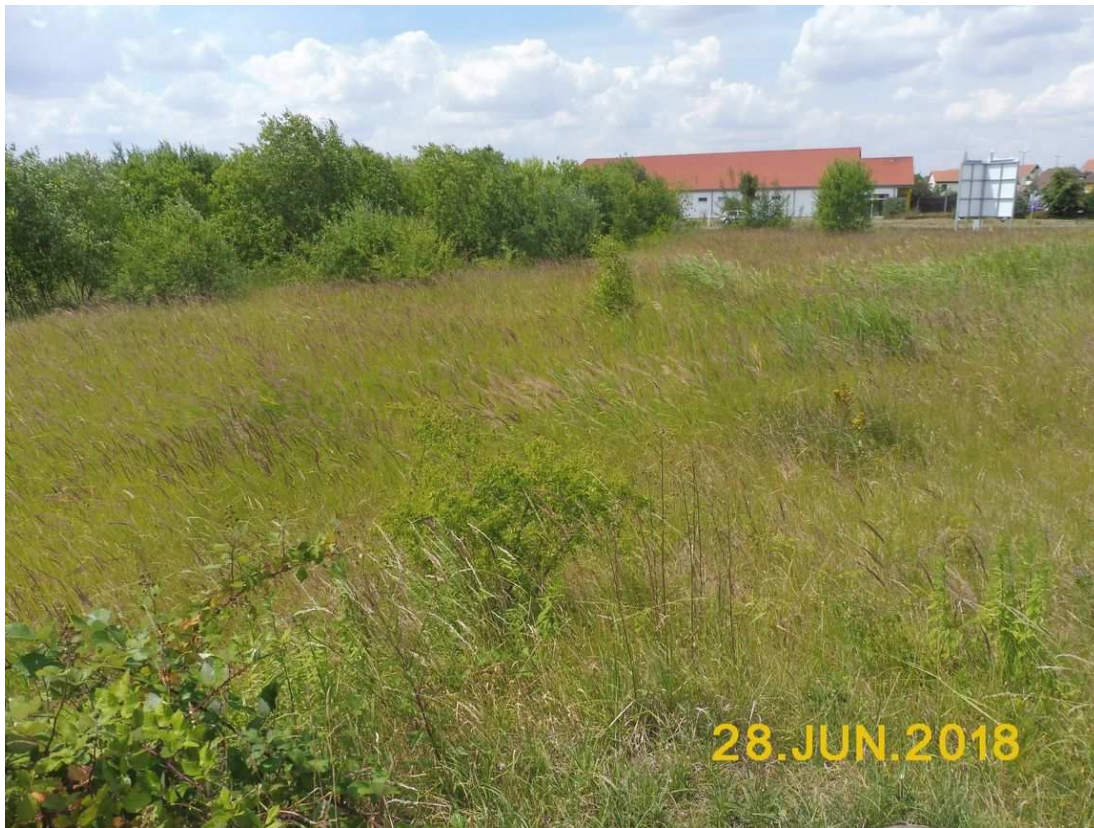
Bild 12:

Große Flächen mit Calamagrostis

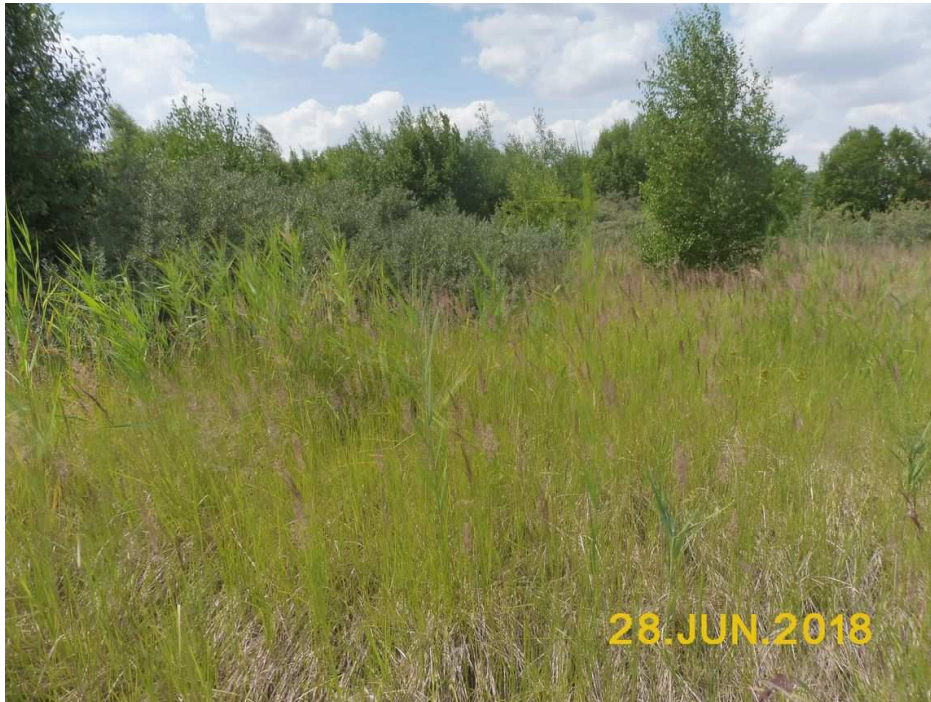
Huflattich, Brennnessel, Europäische Herbstmargerite und Schachtelhalm kommen nur ganz vereinzelt in wenigen Exemplaren vor. Auch das Schilfrohr, eigentlich ein ebenbürtiger Partner des *Calamagrostis*, wächst nur in einem kleineren Bestand und mehr einzeln. Damit ist es als Brutplatz für Vögel weniger interessant (Bild 14).

Bild 14:  
Lockerer Schilfbewuchs im Calamagrostis

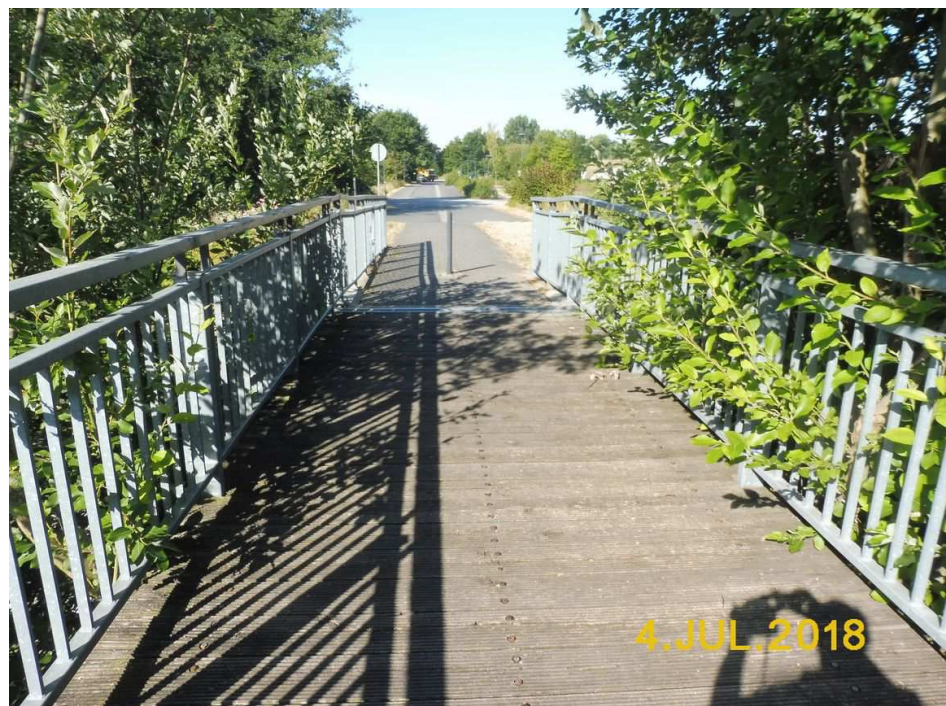
Vereinzelte, und hier besonders im Böschungsbereich an der Brücke, entwickeln sich weitere Gehölze (Bild 15). Das Landreitgras ist mit fast 55 % das flächenmäßig größte Biotop.

Bild 15:  
Brücke mit Holzbohlen, seitlich einige Heister
